Miltä Paimionjoen vesitilanne näyttää juuri nyt?

Matti Jantunen
projektityöntekijä

Lounais-Suomen vesiensuojeluyhdistys ry

Keskustelutilaisuus Paimionjoen vesitilanteesta ja tulevaisuudesta,
Marttilan kunnantalon valtuustosali 24.9.2018

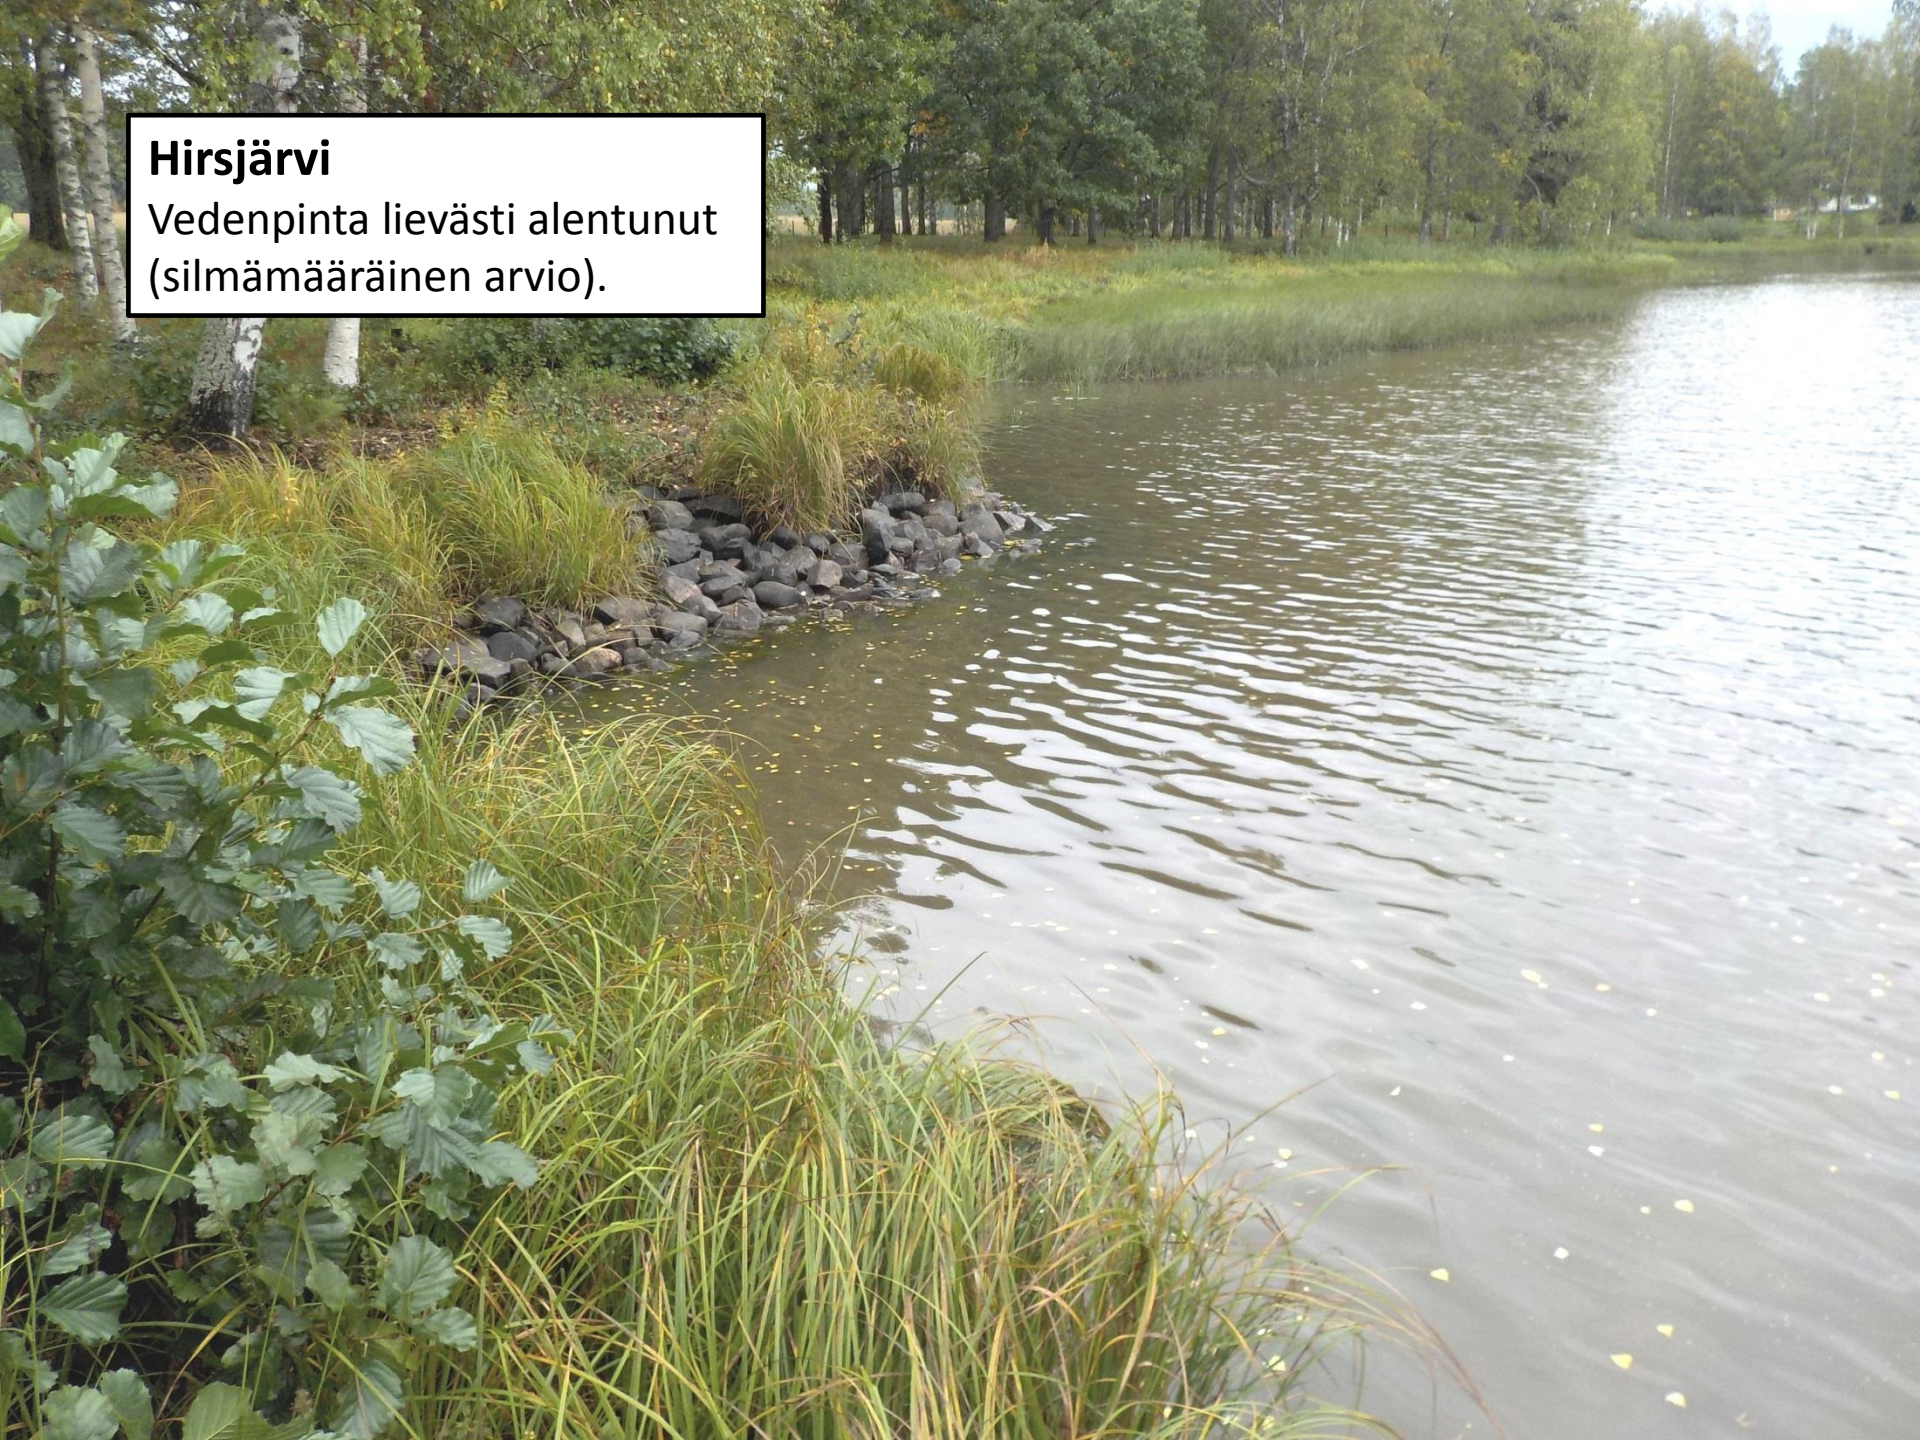
Hirsjärvi

Vedenpinta lievästi alentunut
(silmämääräinen arvio).

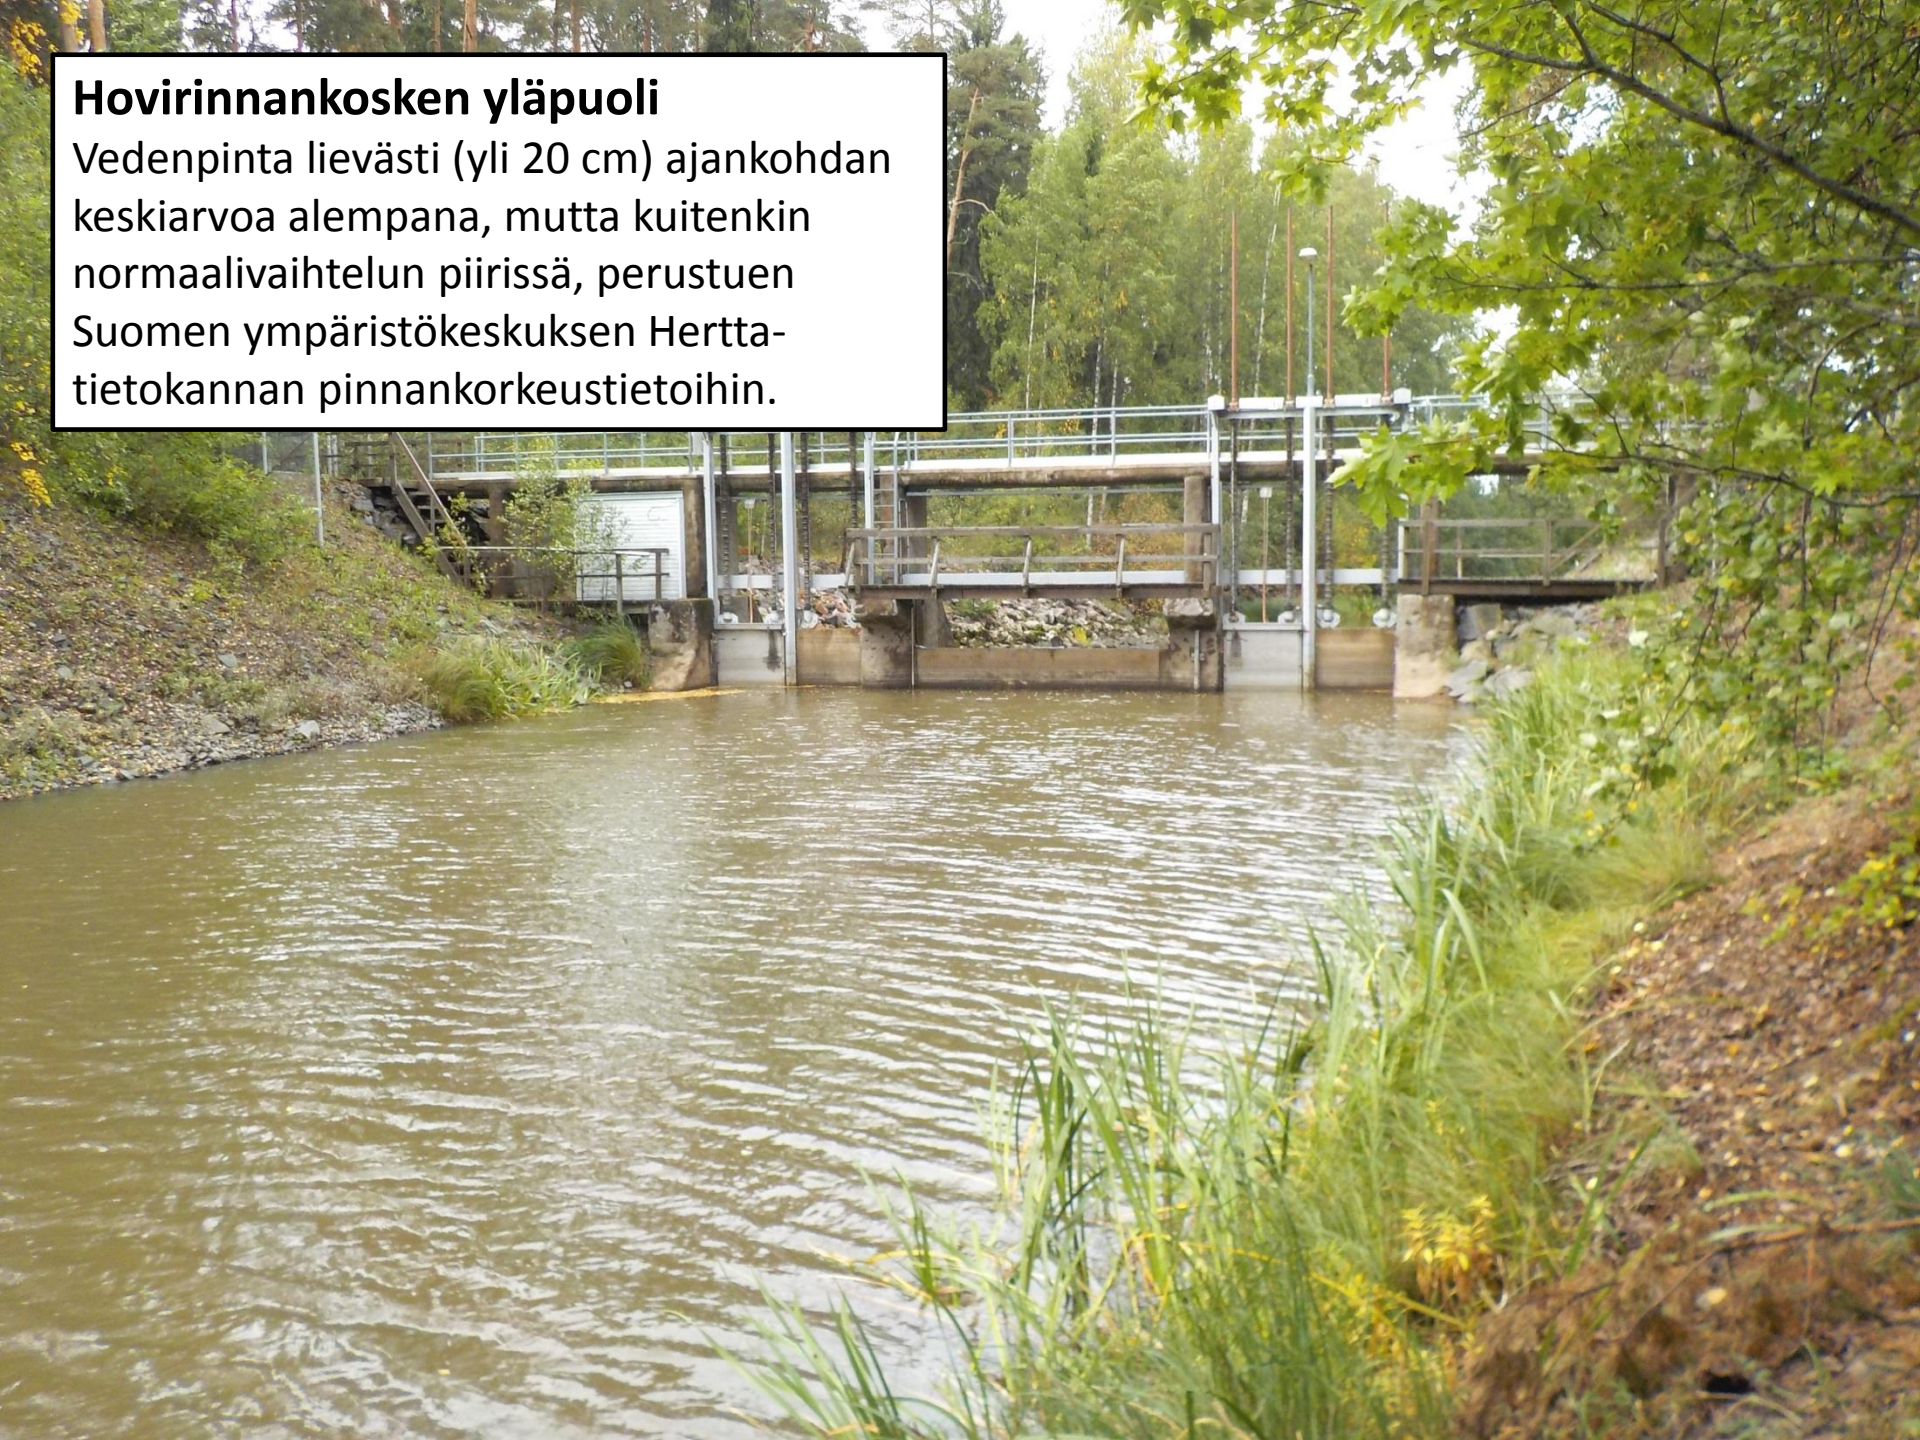
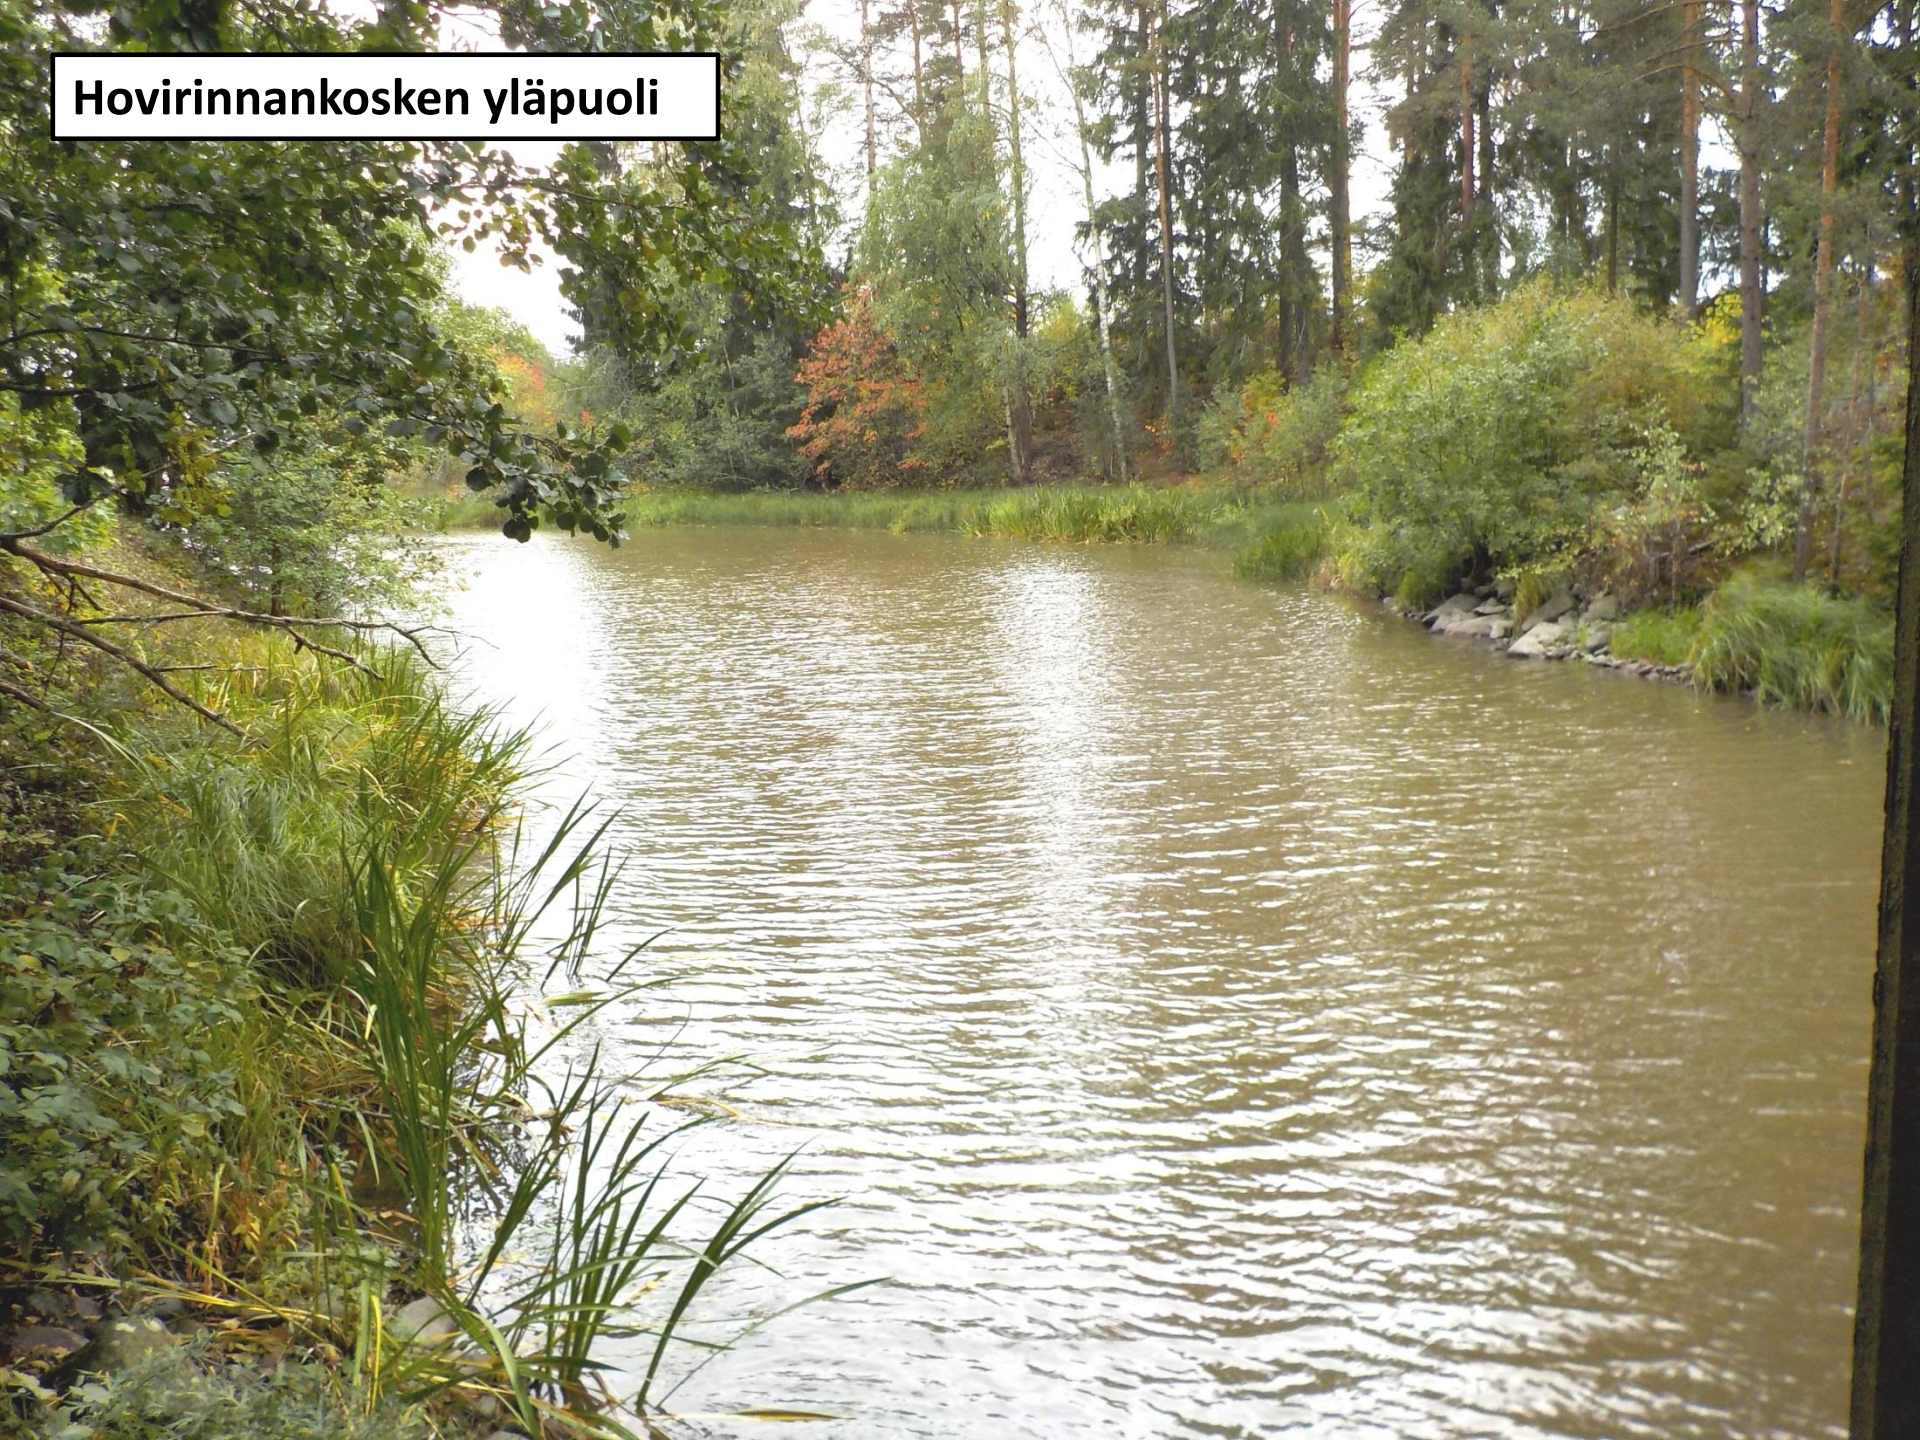
Hovirinnankosken yläpuoli

Vedenpinta lievästi (yli 20 cm) ajankohdan keskiarvoa alempana, mutta kuitenkin normaalivaihtelun piirissä, perustuen Suomen ympäristökeskuksen Hertta-tietokannan pinnankorkeustietoihin.

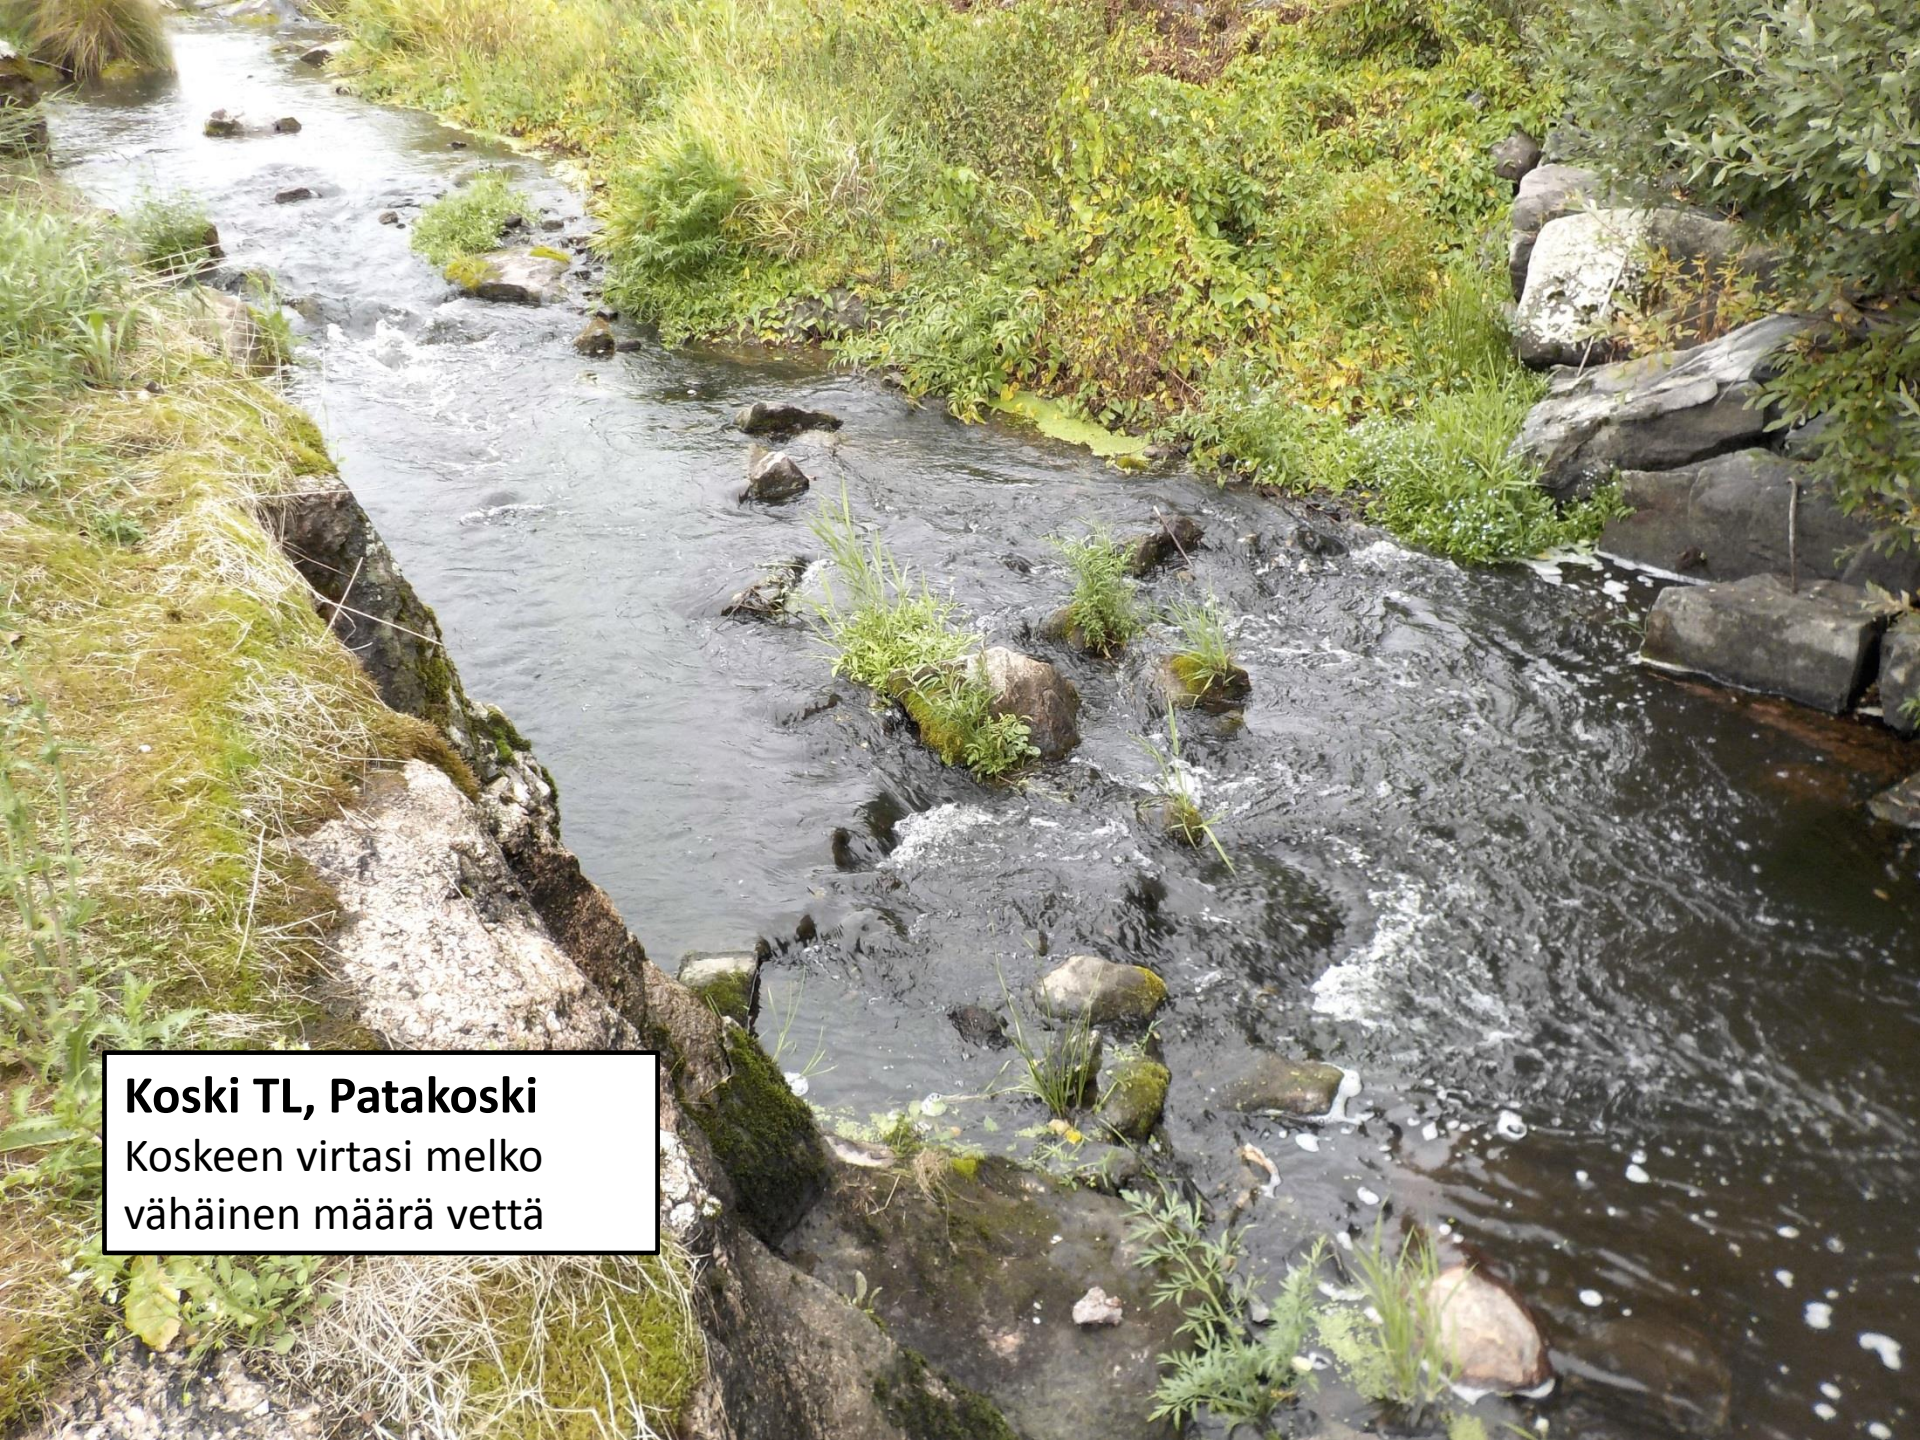
Koski TL, Patakosken yläpuoli

Vedenpinnan korkeus normaali
(silmämääräinen arvio).

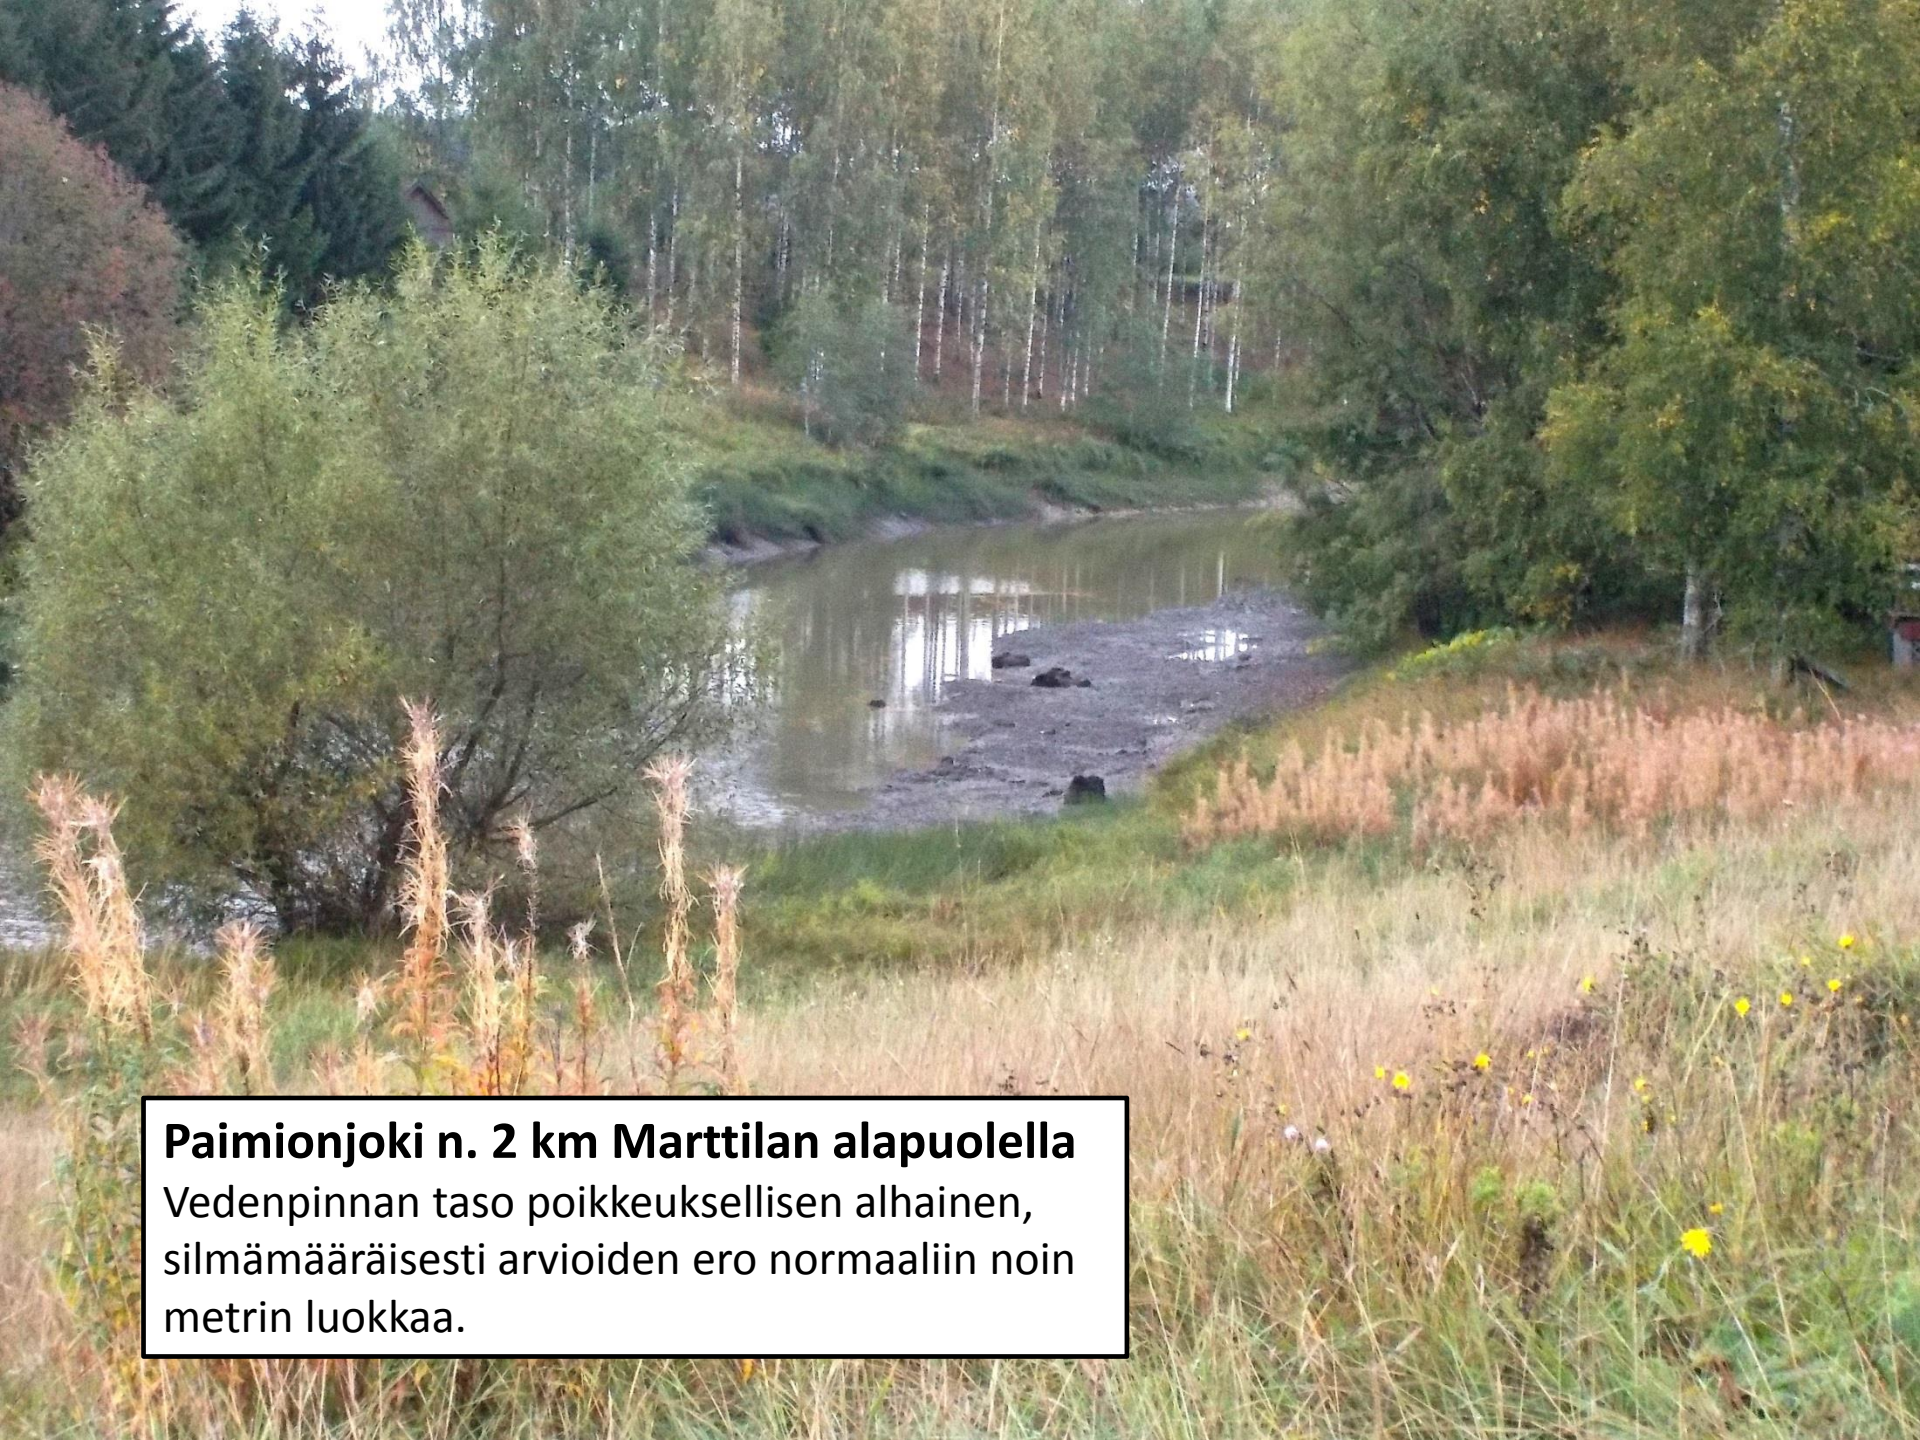
Koski TL, Patakoski
Koskeen virtasi melko
vähäinen määrä vettä

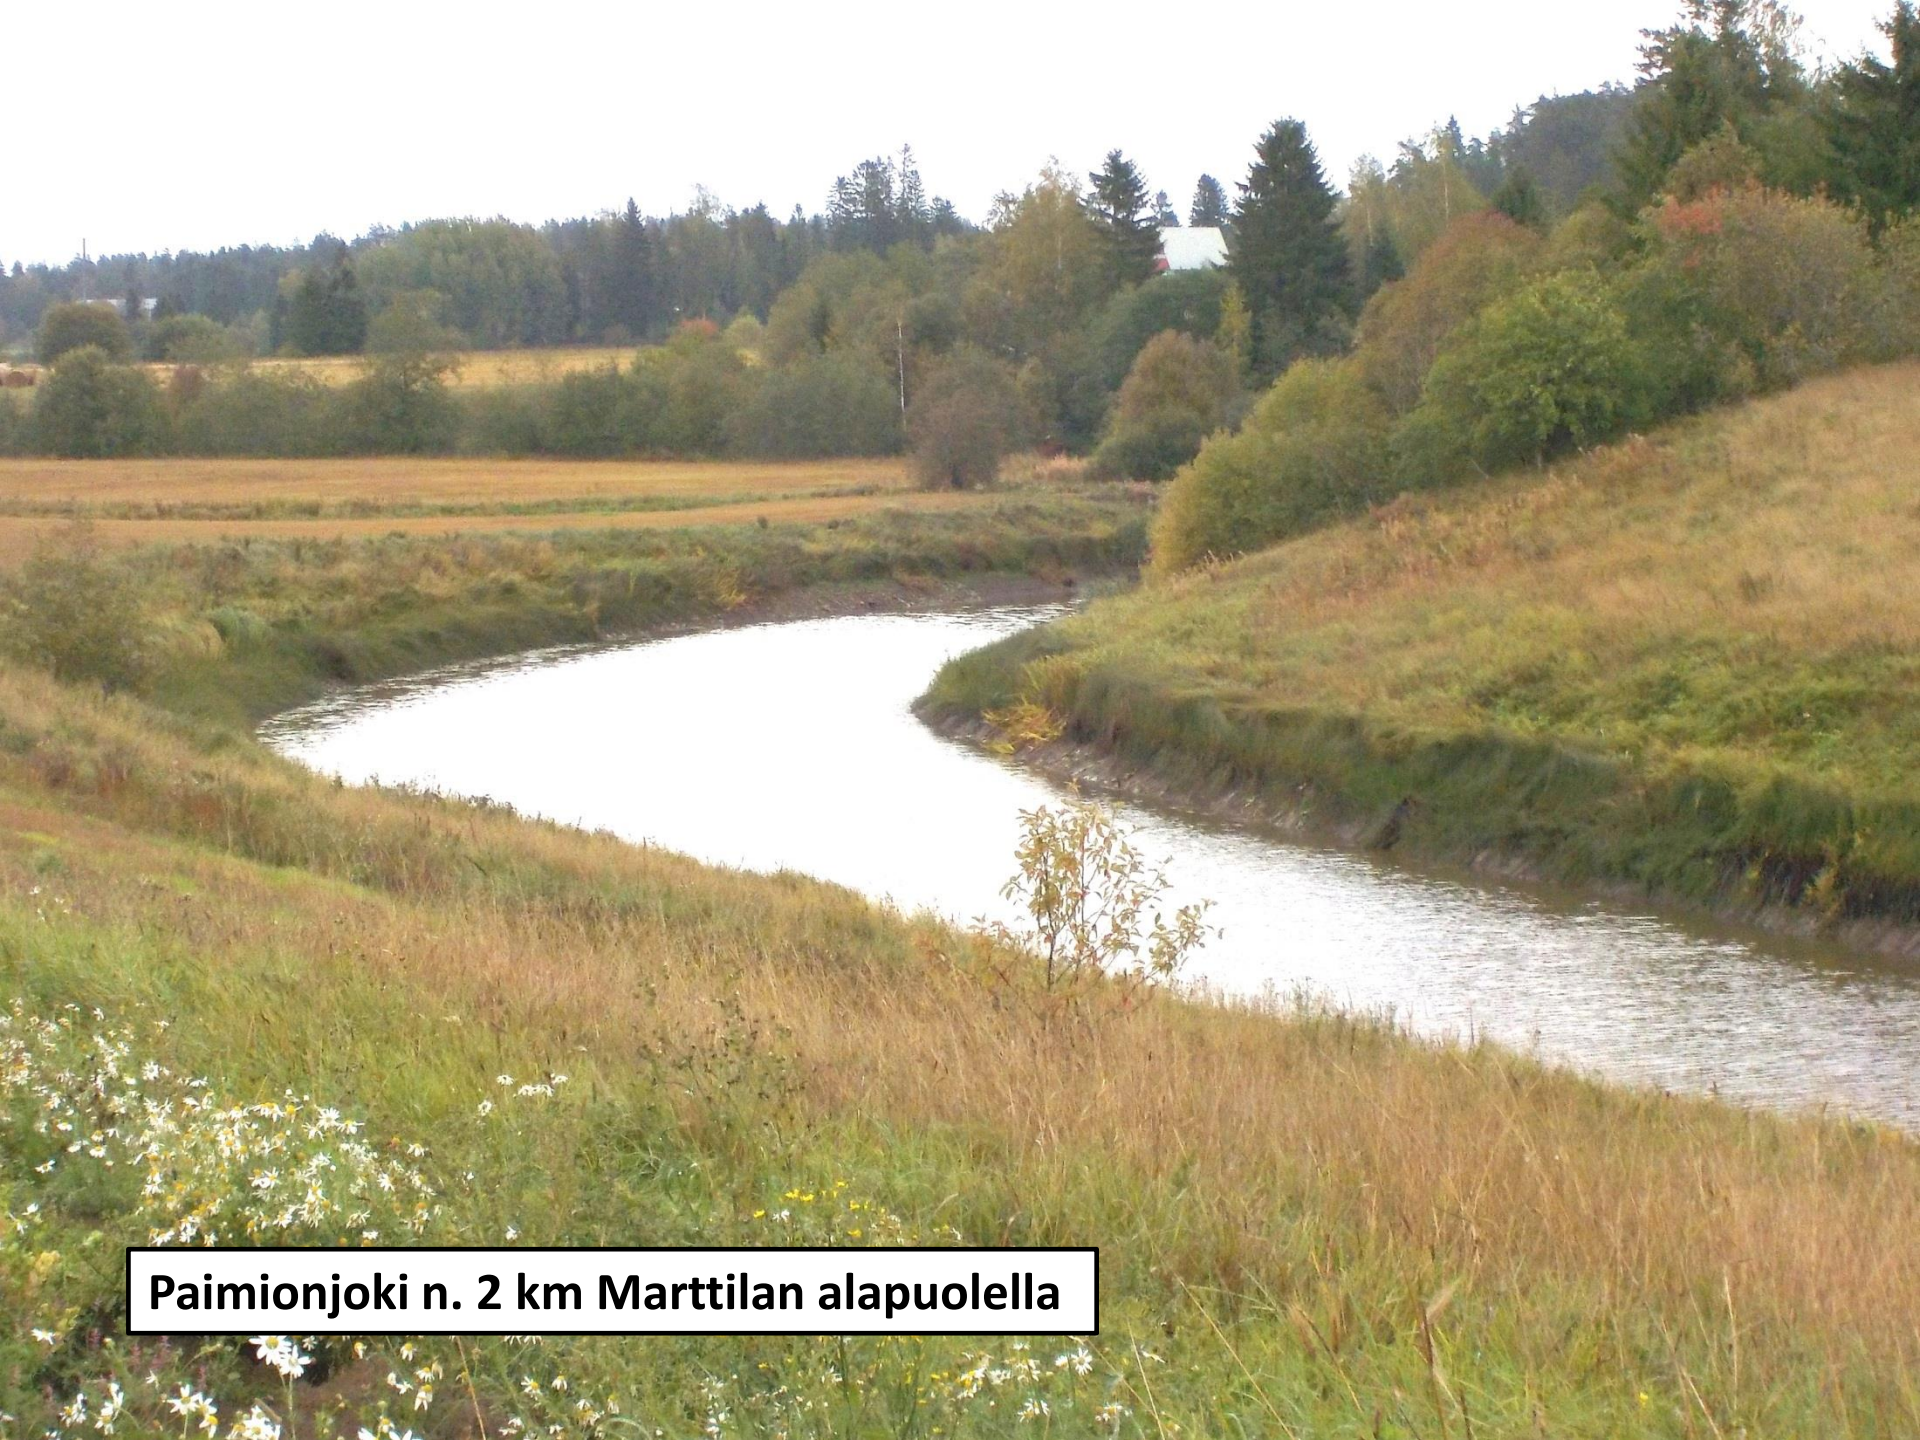
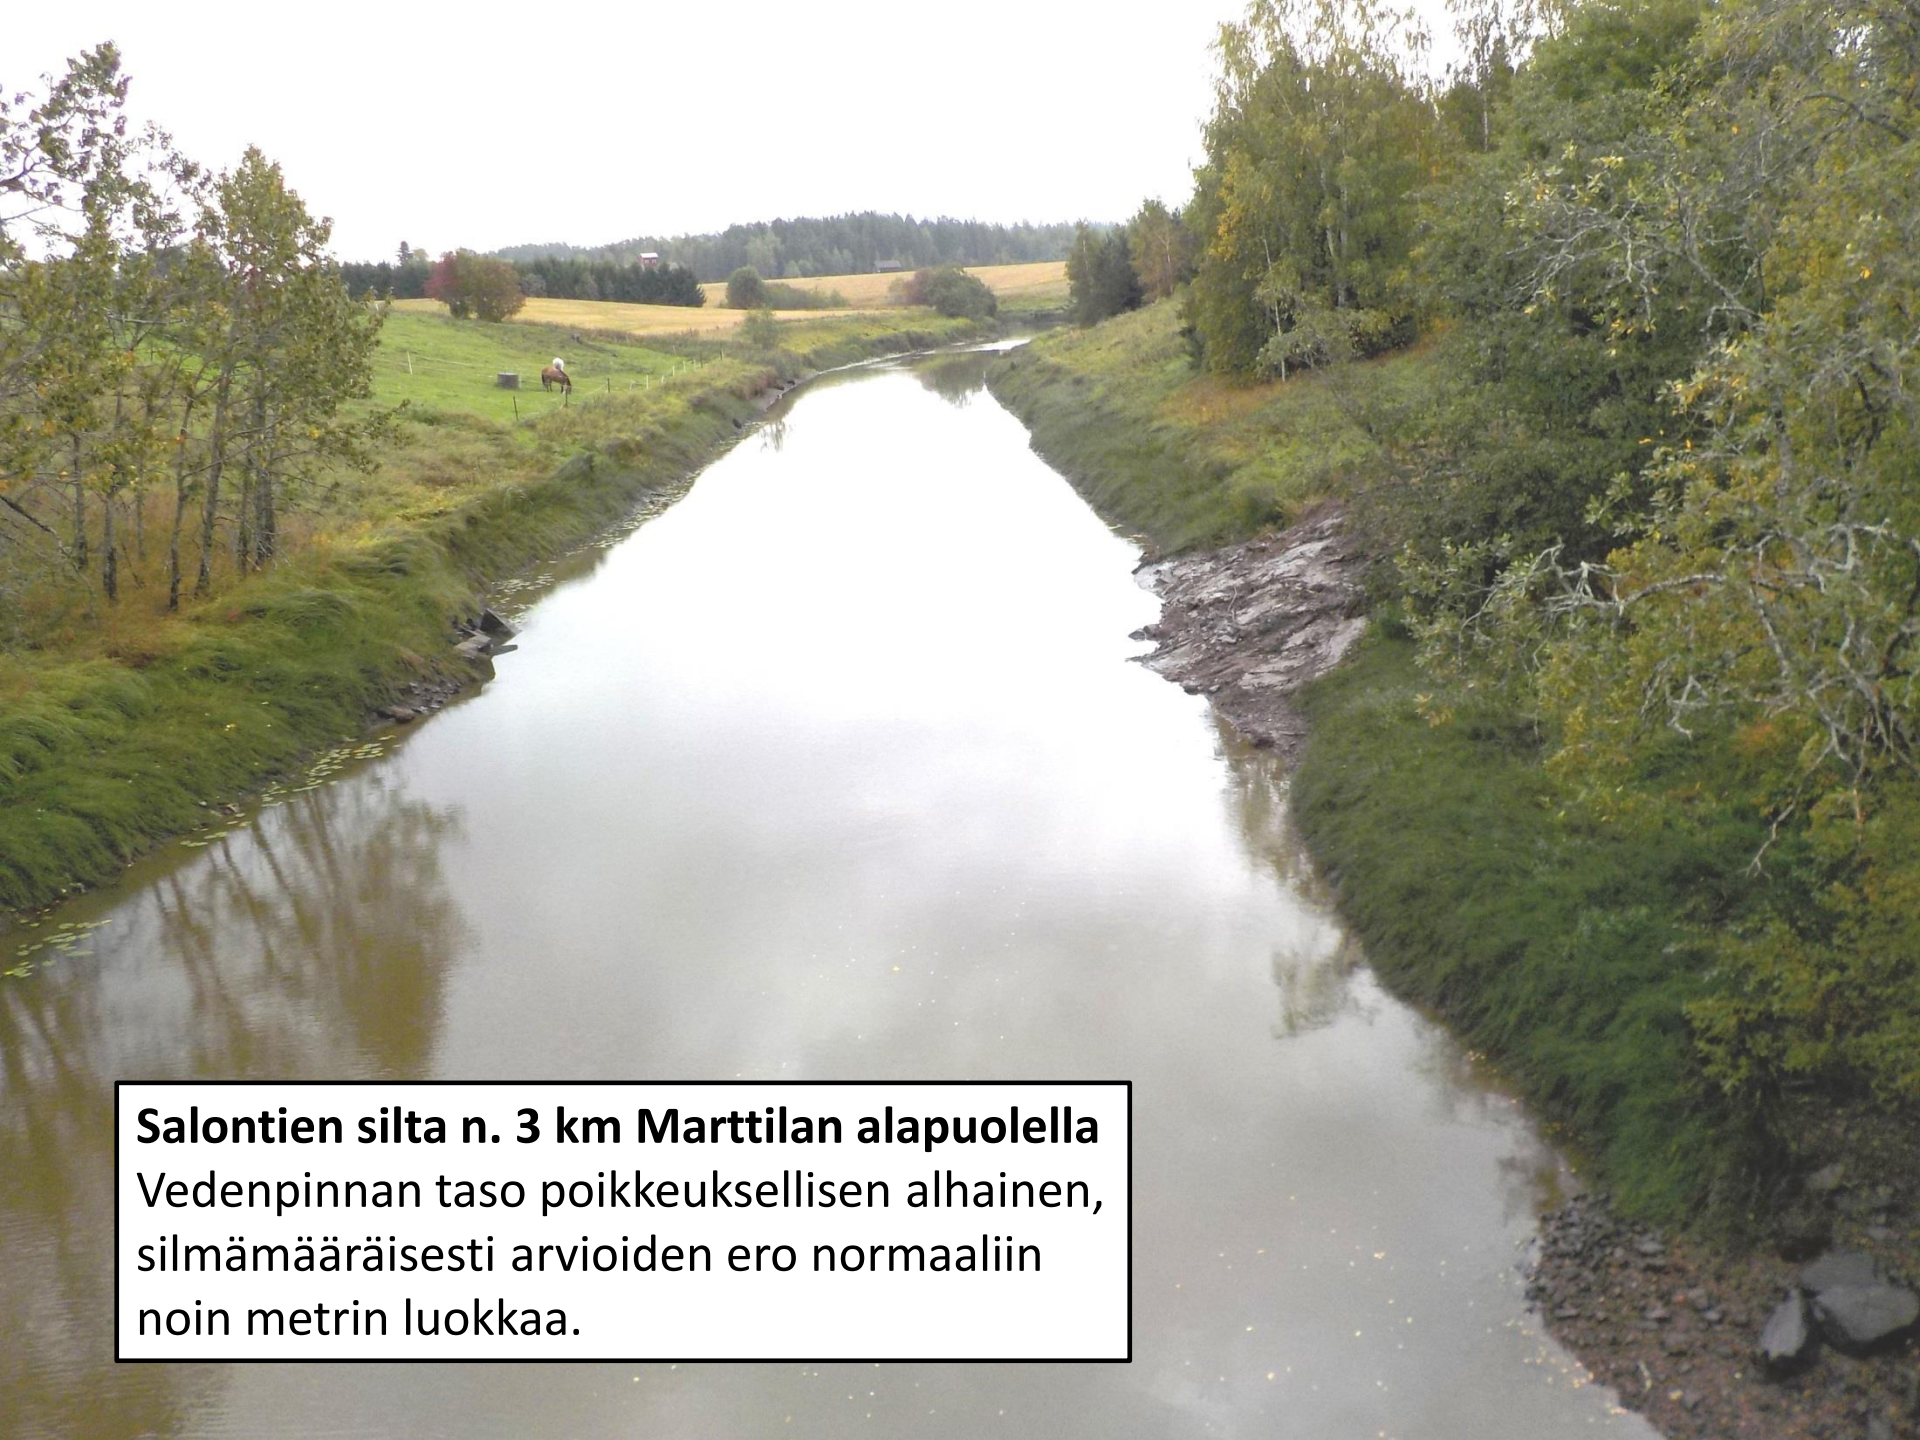
Paimionjoki n. 2 km Marttilan alapuolella

Vedenpinnan taso poikkeuksellisen alhainen,
silmämääräisesti arvioiden ero normaaliin noin
metrin luokkaa.
