Miltä Paimionjoen vesitilanne näyttää juuri nyt?

Matti Jantunen
projektityöntekijä

Lounais-Suomen vesiensuojeluyhdistys ry

Keskustelutilaisuus Paimionjoen vesitilanteesta ja tulevaisuudesta,
Marttilan kunnantalon valtuustosali 24.9.2018

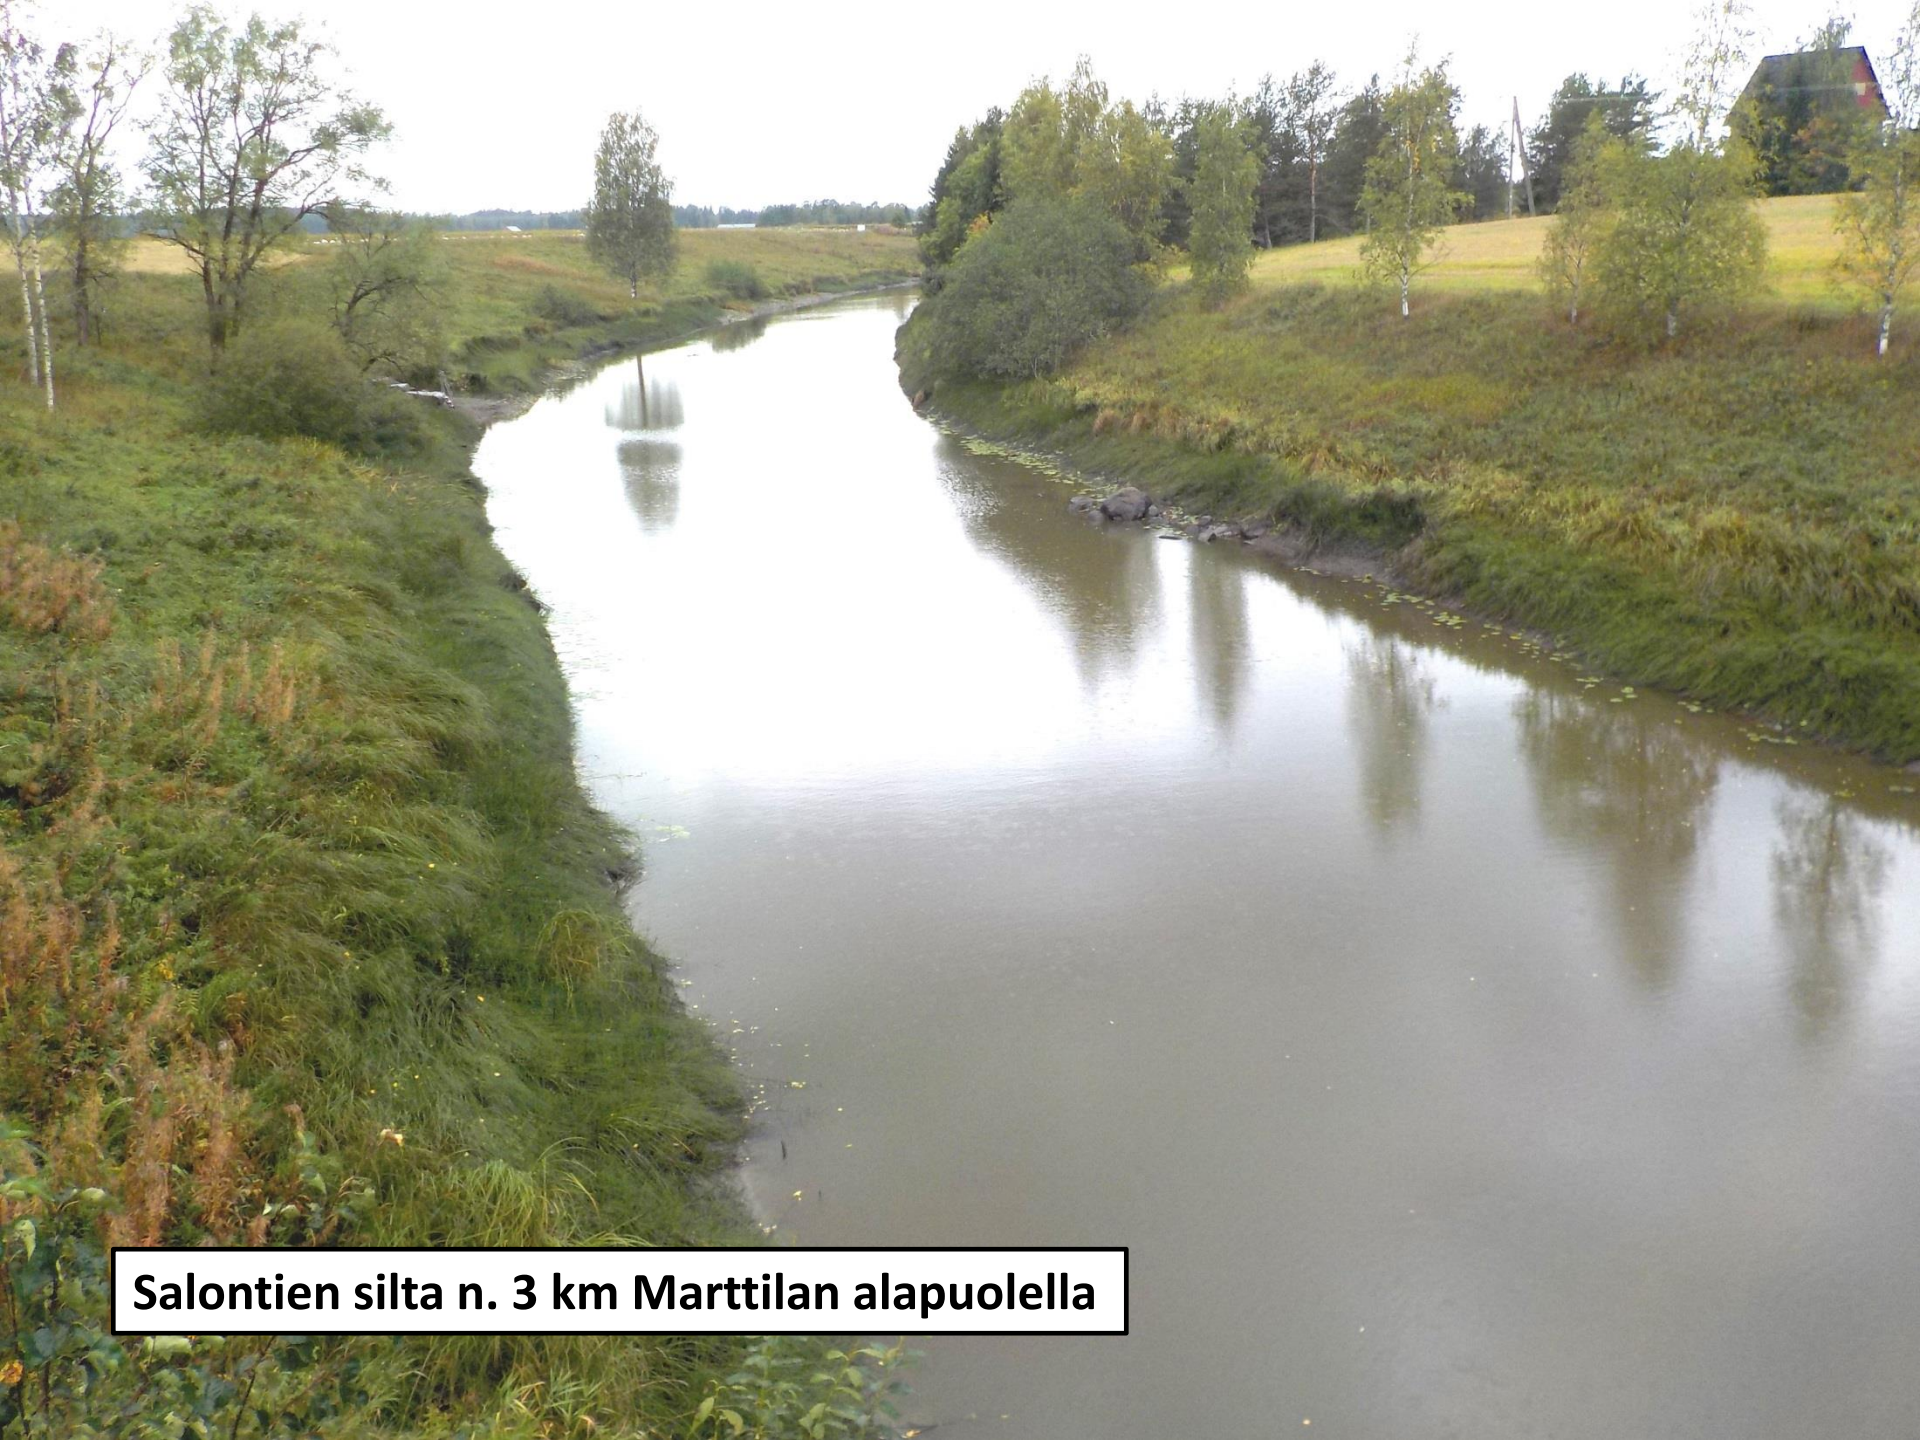
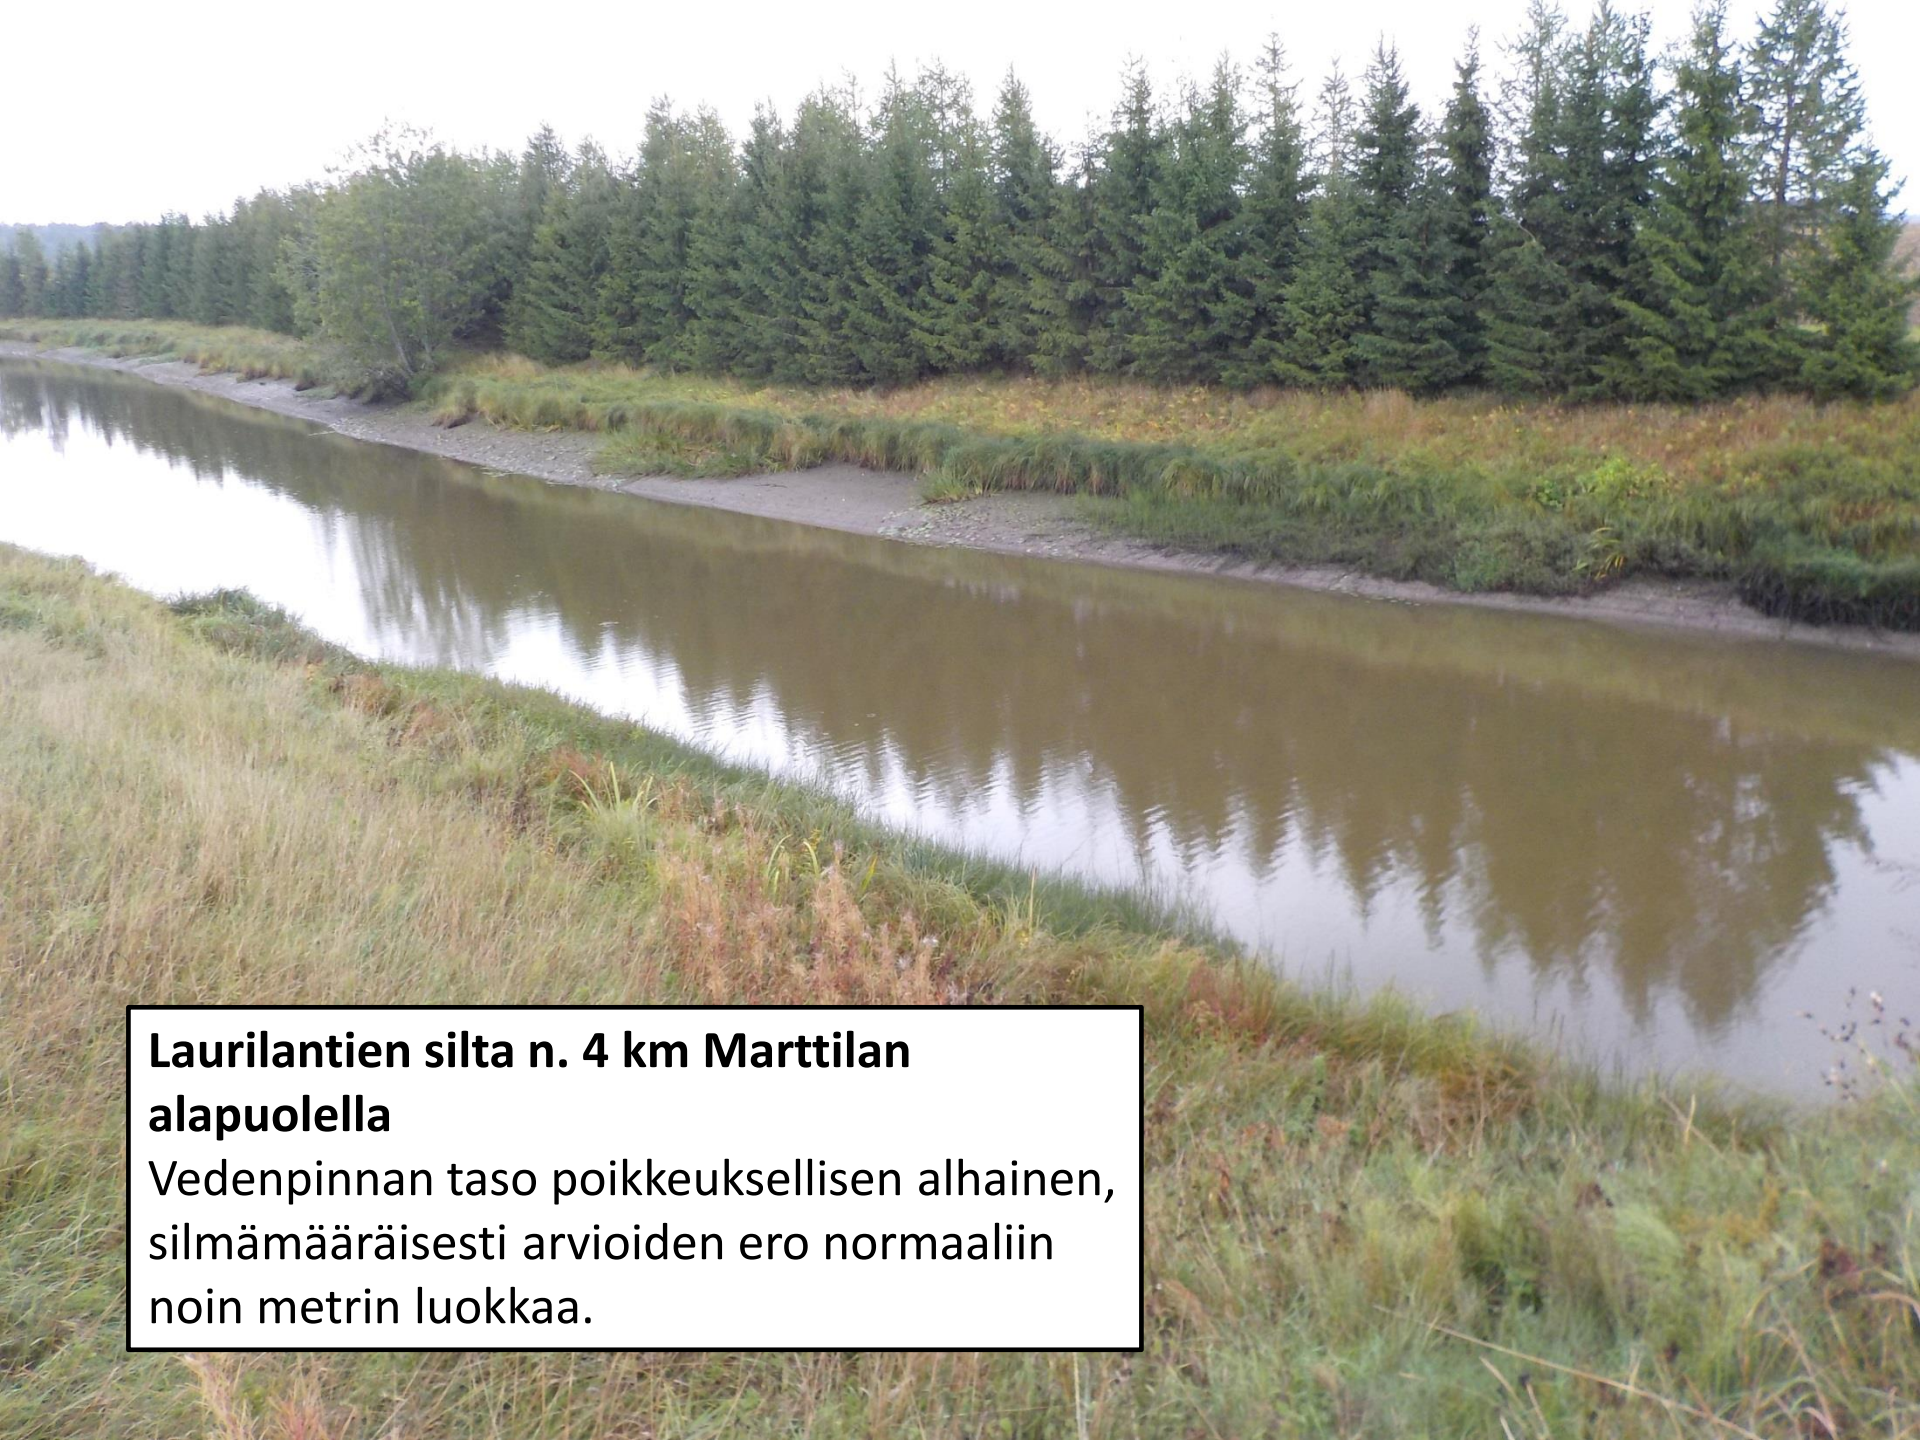
Salontien silta n. 3 km Marttilan alapuolella
Vedenpinnan taso poikkeuksellisen alhainen,
silmämääräisesti arvioiden ero normaaliin
noin metrin luokkaa.

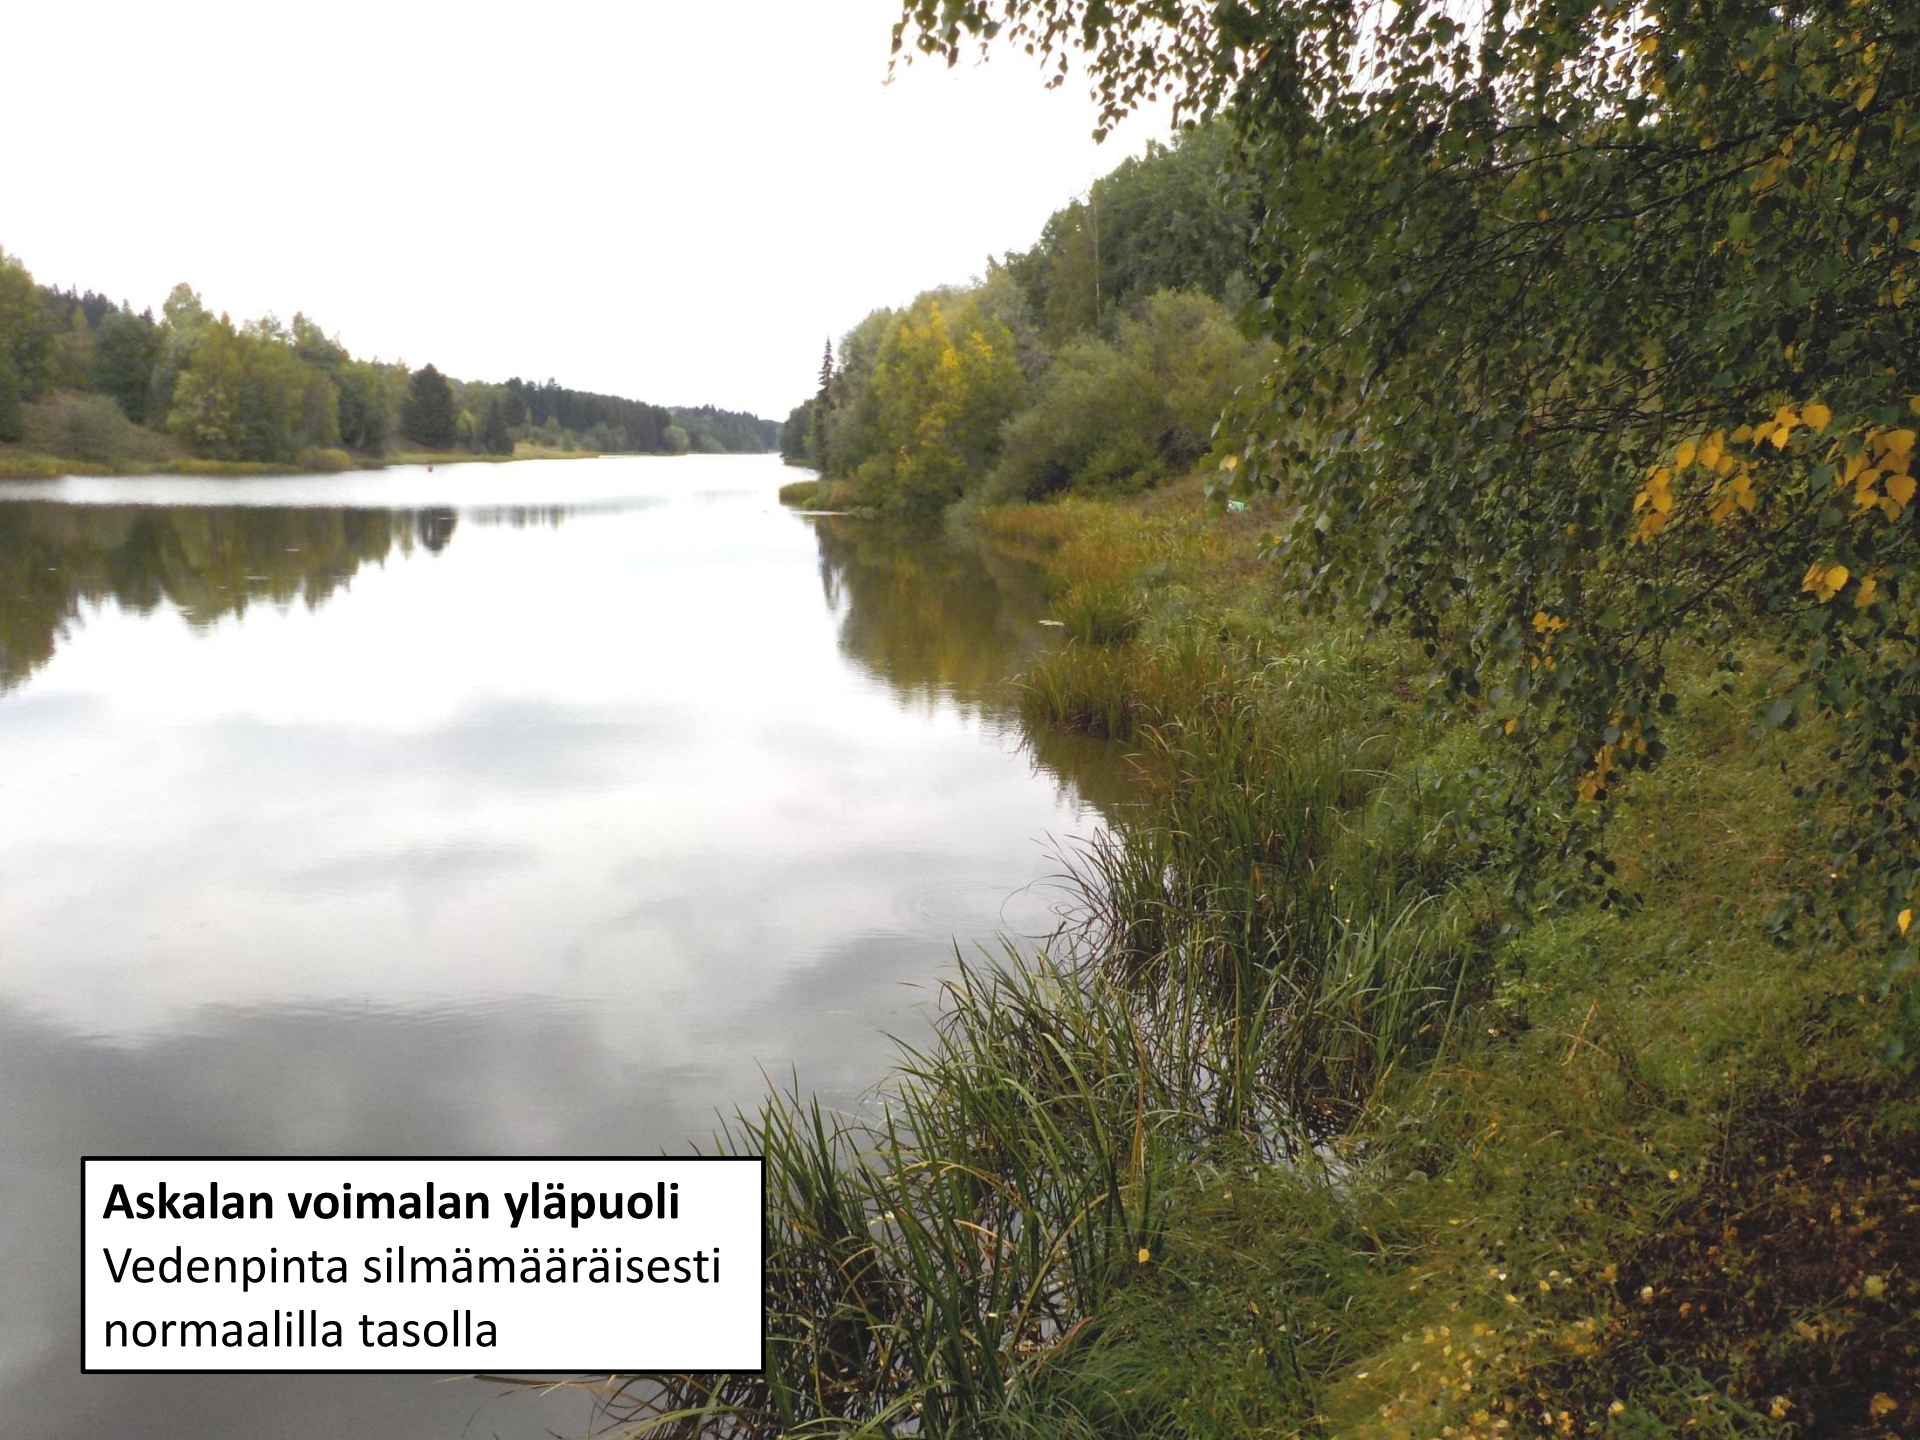
Juntolan voimalan yläpuoli
Vedenpinnan korkeus
silmämääräisesti normaalilla
tasolla

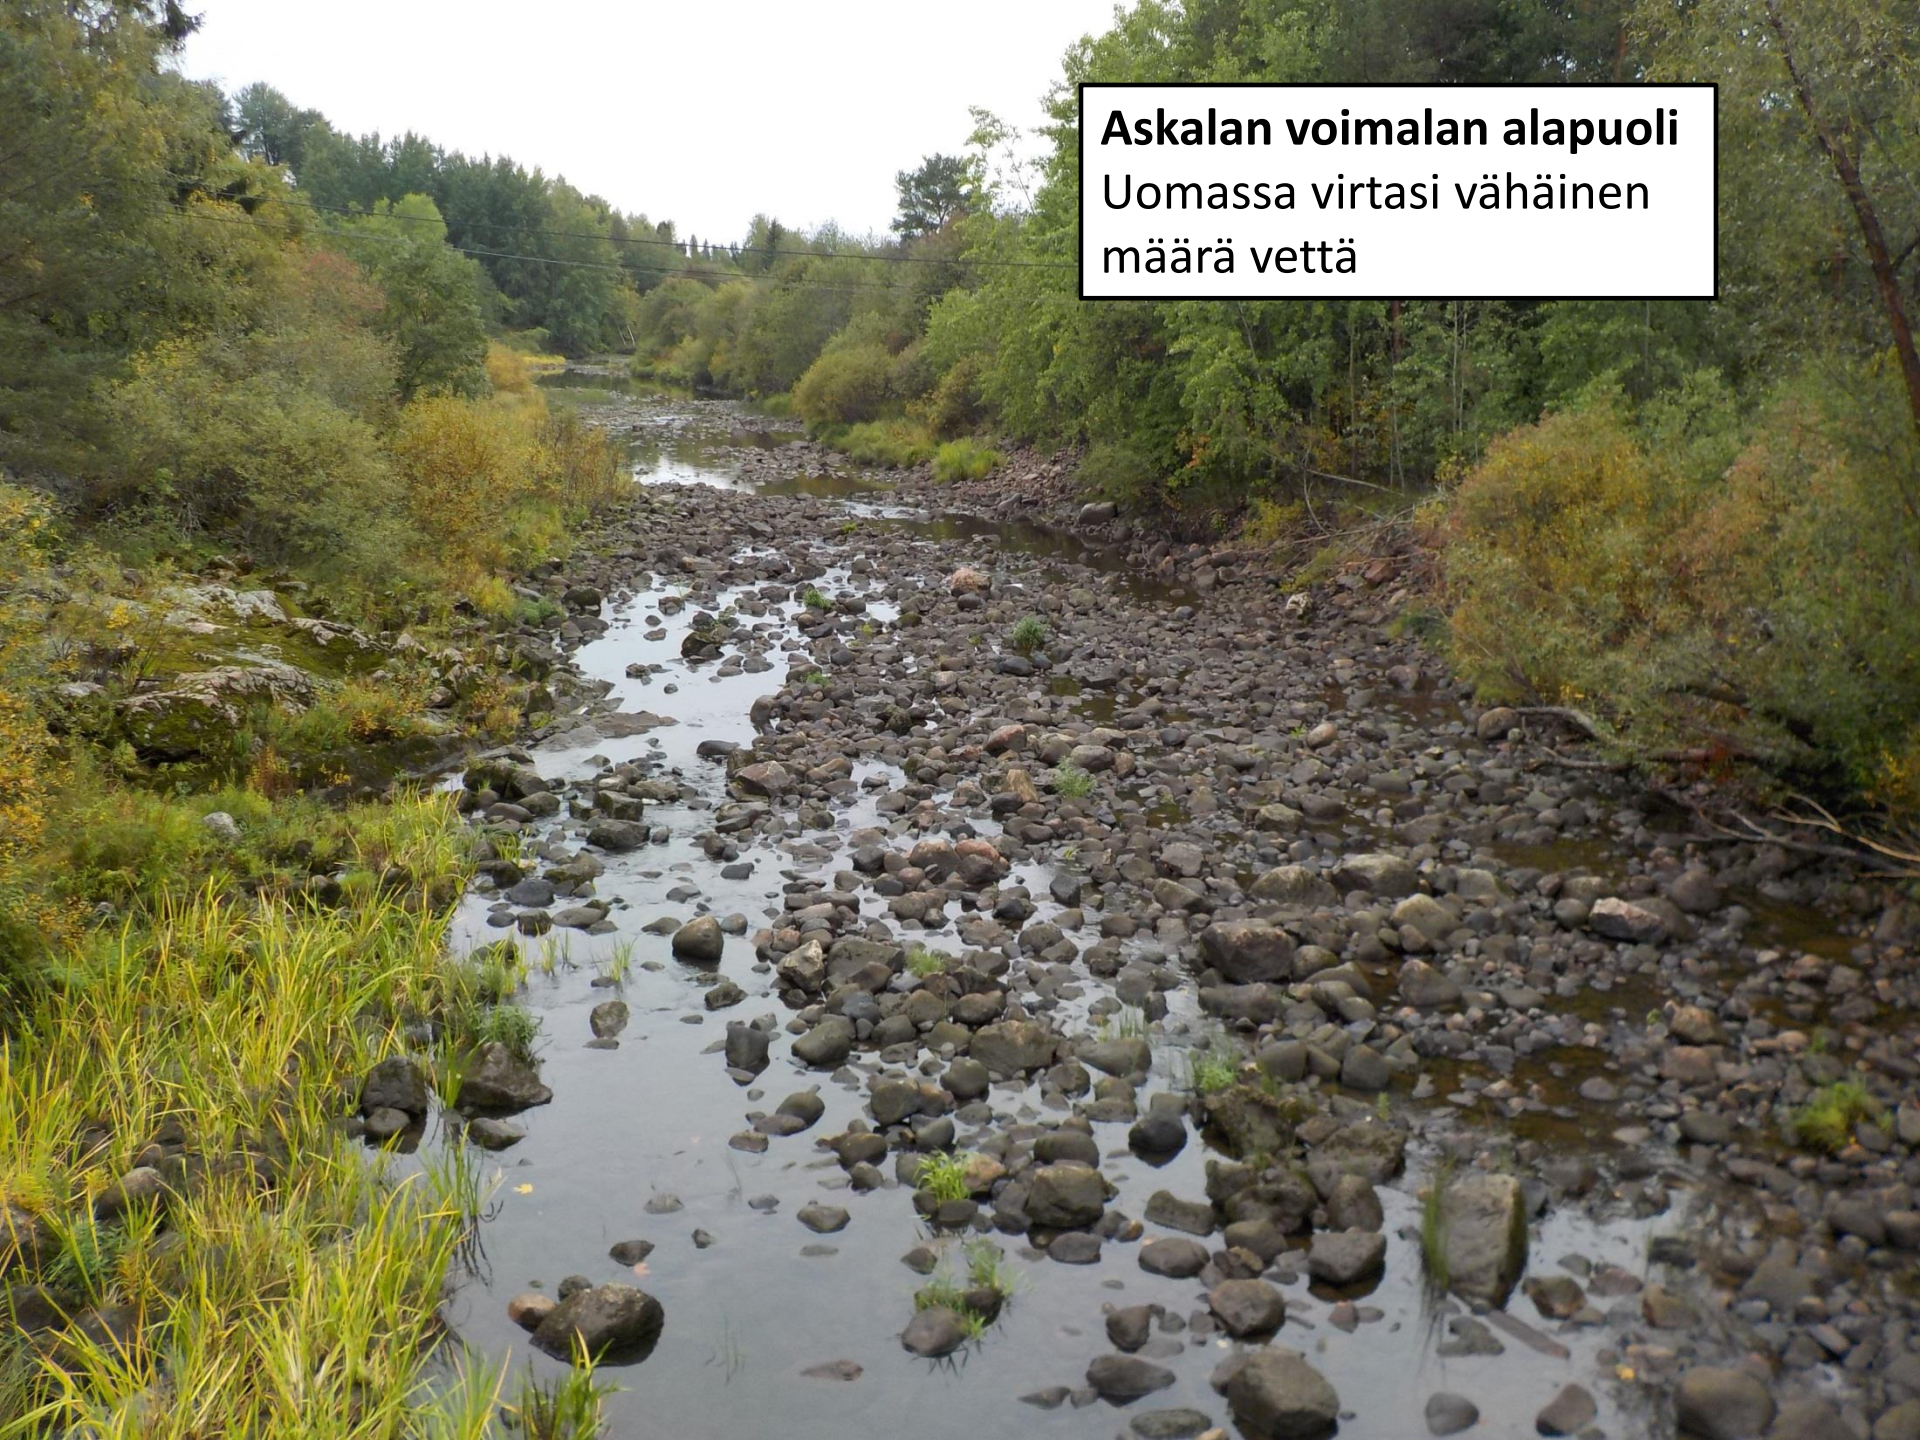
Askalan voimalan yläpuoli
Vedenpinta silmämääräisesti
normaalilla tasolla

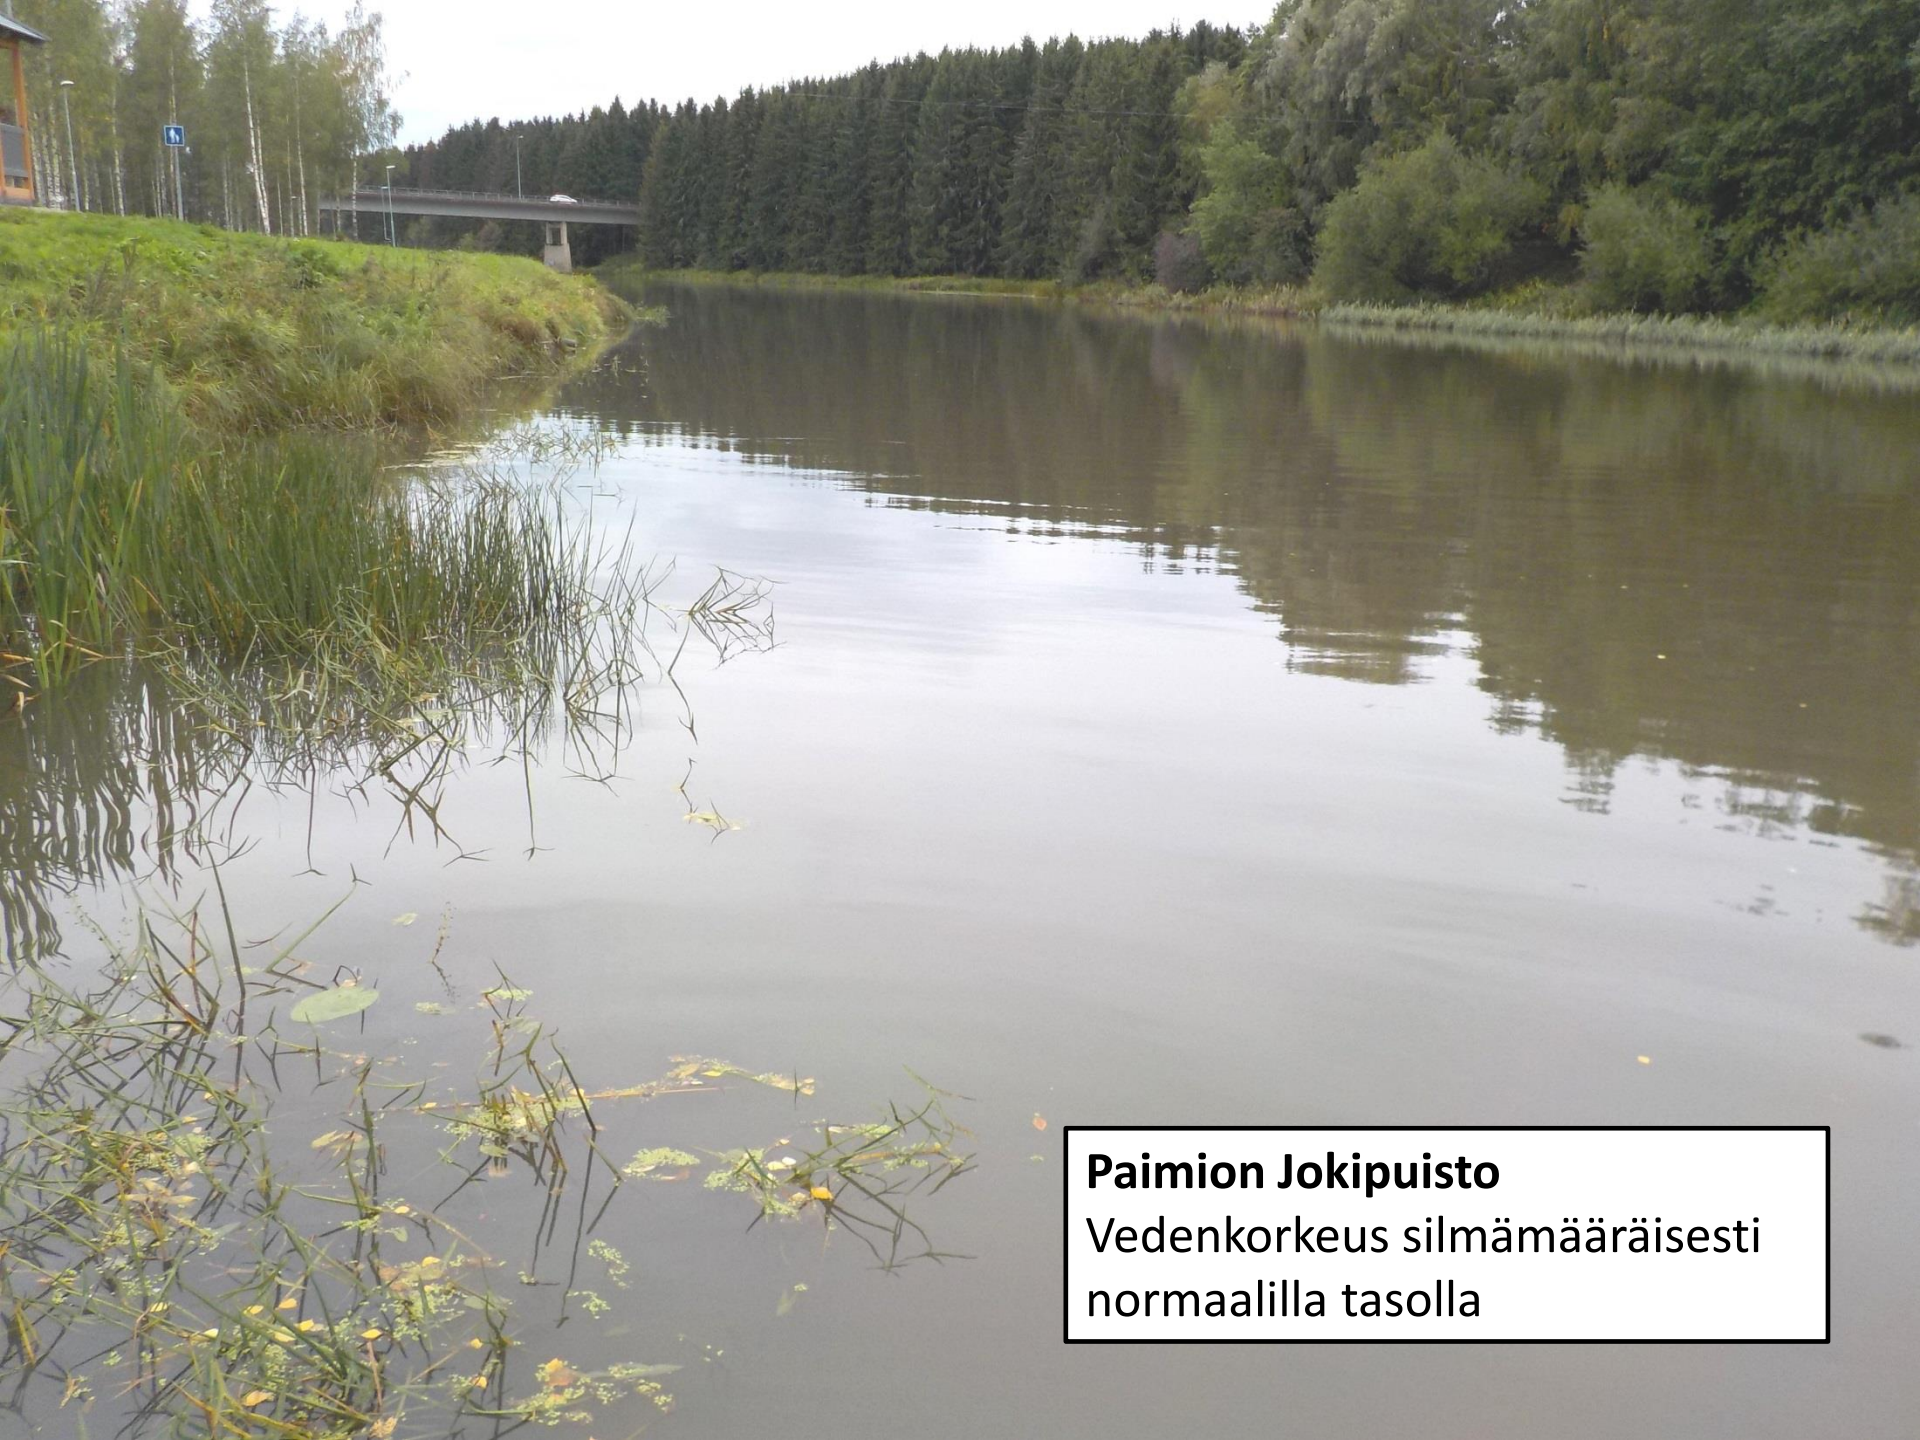
Askalan voimalan alapuoli
Uomassa virtasi vähäinen
määrä vettä
