Eurajoen vedenlaatu tarkkailututkimusten valossa

Matti Jantunen
Lounais-Suomen vesiensuojeluyhdistys ry

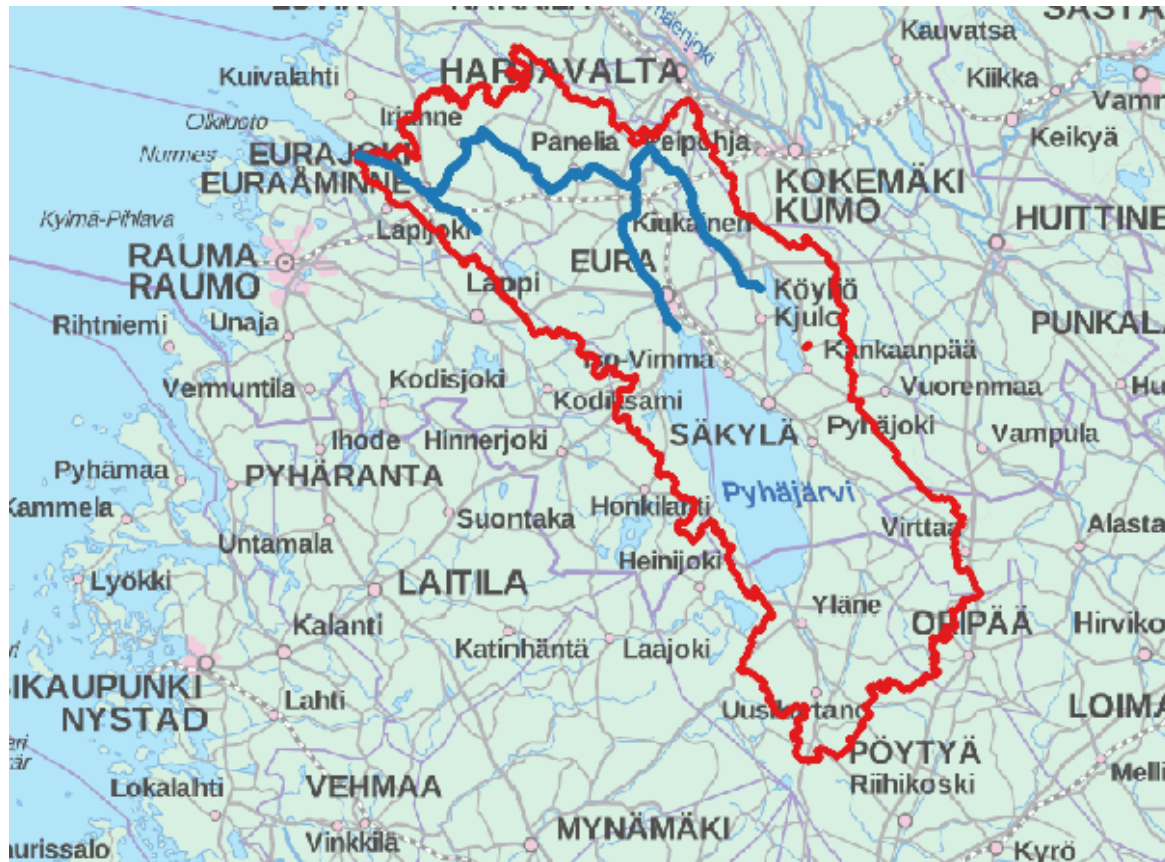
Valuma-alueen
pinta-ala 1330 km²

- Alkaa Säskylän Pyhäjärvestä Euran Kauttualta, päättyy Eurajoensalmeen Selkämereen
- Eurajoen yläosa tyypiltään keskisuuri ja alaosa suuri savimaiden joki
- Pituus 53 km
- Korkeusero 45 m
- Tärkeimmät sivuhaarat Köyliönjoki, Juvajoki ja Ahmasoja
- 11 koskea, 3 vesivoimalaitosta
- Eurajoen valuma-alue
 - Kokonaisuudessaan 1330 km²
 - Pyhäjärven luusuan tasolle 610 km²
 - Pyhäjärven alapuolella 720 km²

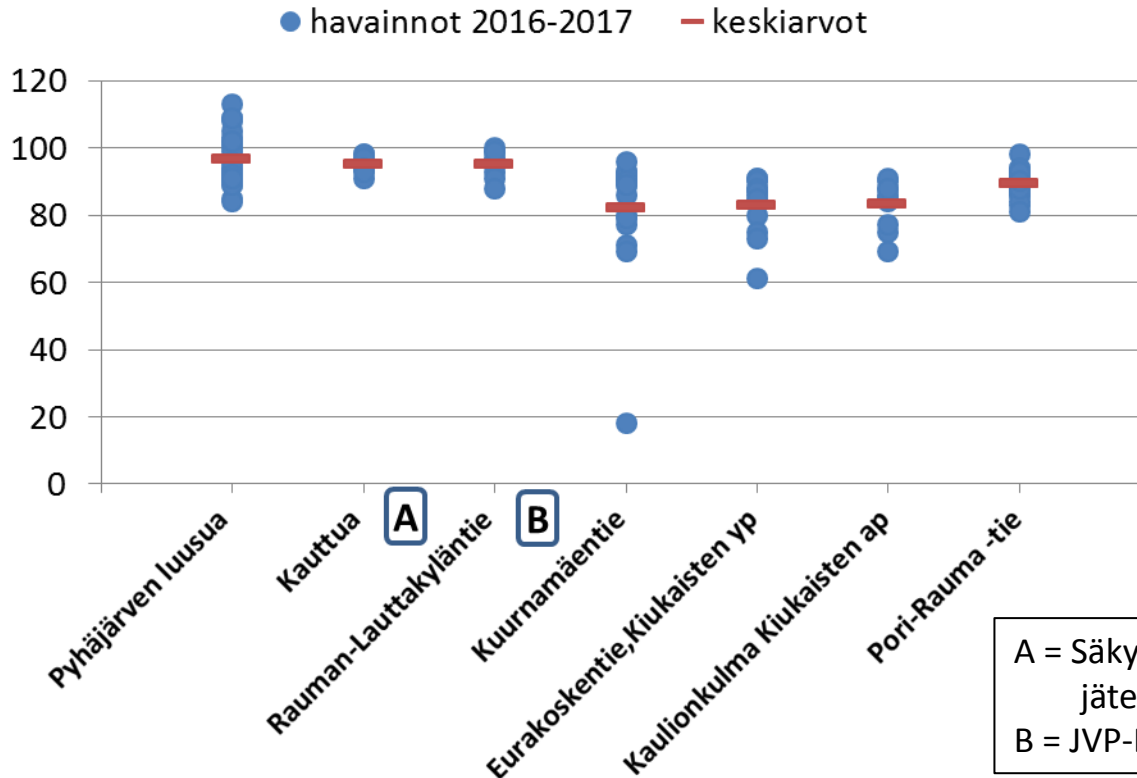
Hapenkyllästysaste %

Voimakas happivajaus 1.12.2016. Pitoisuus 2,4 mg/l. Vedenlaadussa ei selvää selittävää tekijää. Vastaava pitoisuus samalla näytepisteellä havaittu myös heinäkuussa 2014, jolloin vedessä oli myös runsaasti ammoniumtypeä.
